SISMOS: DAÑOS EN EDIFICIOS Y CONSTRUCCIONES

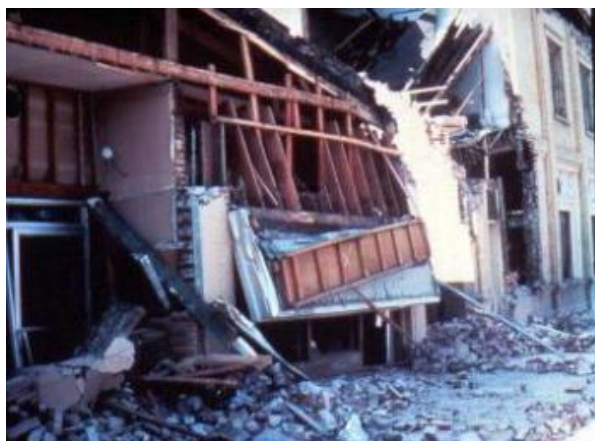
Terremoto de Coalinga (a)

Estructura	Muros de mampostería no reforzada
Características	Edificio de uso residencial
Daños	Caída del muro exterior del edificio. Los tabiques sin embargo, han permanecido en pie. <i>Colección de diapositivas EERI</i>
Observaciones	Todas las viviendas particulares de una a cuatro familias (2,041) fueron inspeccionadas para evaluar sus daños en las semanas posteriores al terremoto. Las viviendas construidas en los últimos 10-20 años tenían características sismorresistentes tales como anclaje de la base de los alféizares a los muros exteriores y las cimentaciones continuas de hormigón

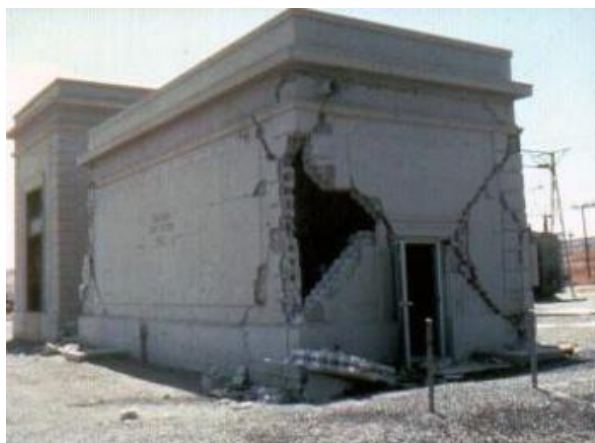
Terremoto de Coalinga (b)

Estructura	Mampostería reforzada: muros de carga
Características	Edificio de subestación de PG&E
Daños	Grietas de cizalla (shear failure), producidas por la reiterada inversión de esfuerzos que tienen lugar durante un terremoto
Observaciones	Colección de diapositivas del EERI

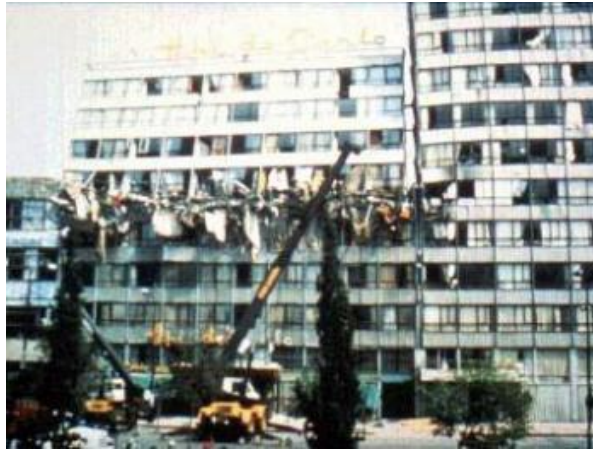
Terremoto de México (a)

Estructura	Mampostería reforzada: muros de carga
Características	Hotel de Carlo. Diez plantas
Daños	Aplauso entre dos edificios. Graves daños estructurales con colapso de una planta intermedia. Destacar que a pesar de la gran deformación sufrida, muchos cristales permanecen intactos
Observaciones	Los daños que se producen cuando dos edificios chocan repetidamente o como en este caso un edificio es golpeado por los dos que le son medianeros, son espectaculares. El bloque de la izquierda se ha incrustado en el central produciendo el colapso de una planta intermedia. Es posible que también haya influido en el daño la rigidización de los pilares del edificio central, producida por el de menor altura. Es necesario introducir sistemas de amortiguación que al deformarse sean capaces de absorber estos desplazamientos horizontales y evitar el choque violento de los edificios o bien aumentar la separación entre ambos

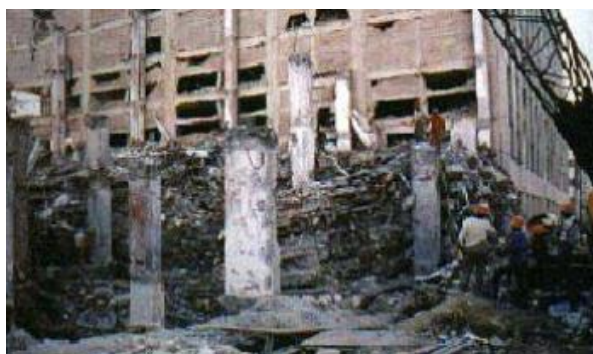
Terremoto de México (b)

Estructura	Pilares-losas reticulares de hormigón armado
Características	Edificio de diez plantas
Daños	Colapso total de la edificación debido al fallo de la unión losa-pilar. El derrumbe de la planta superior arrastró en su caída al resto de los forjados (efecto tarta o pancaked)
Observaciones	este tipo de colapso se observó en el terremoto de 1957 y luego en el de 1979. Este fallo, que deja escasas posibilidades de supervivencia, ocurre probablemente, si la interconexión entre pilares y losas es defectuosa

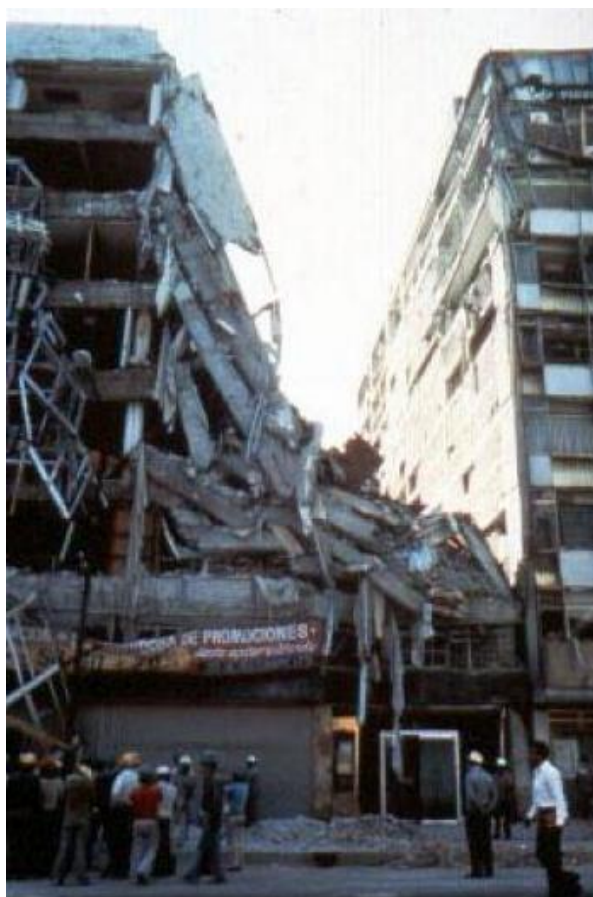
Terremoto de México (c)

Estructura	Hormigón armado
Características	Edificio de oficinas de ocho plantas
Daños	Este edificio de oficinas cercano a las torres Pino Suárez colapsó debido al martilleo con el edificio colindante, el cual quedó al borde del colapso
Observaciones	Este terremoto tuvo su origen en la subducción de la placa de Cocos bajo la Norteamericana. Murieron 10,000 y otras 50,000 quedaron sin hogar. Las pérdidas materiales rondaron los 4 billones de dólares (incluyendo el colapso de 200 edificios de gran número de plantas). La mayoría de los daños y pérdidas se produjeron en el área de suelo blando de la ciudad de México, localizada a 360 Km de la región epicentral. El terremoto principal tuvo una réplica 36 horas después, de 7.5 de magnitud

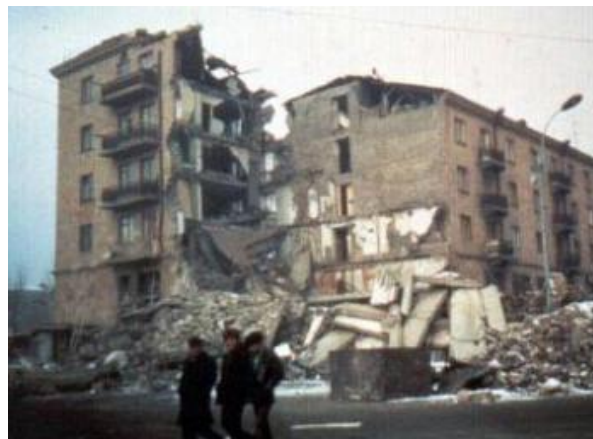
Terremoto de Leninakan

Estructura	Muros de carga de fábrica de piedra
Características	Edificio de seis plantas
Daños	Colapso parcial del edificio: desmoronamiento de esquina. Colección de diapositivas del EERI
Observaciones	Al fallar la esquina fallan los muros que en ella coinciden, lo que a su vez provoca la pérdida de apoyo de los forjados en los muros y el colapso de los mismos

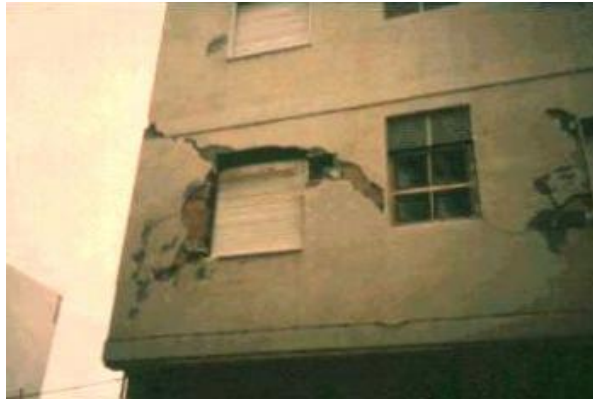
Terremoto de Adra/Berja

Estructura	Pórticos de hormigón armado
Características	Edificio de viviendas de cinco plantas
Daños	En los cerramientos de la planta primera y segunda, con desprendimientos de revestimientos y fisuras en particiones interiores
Observaciones	Las grietas y brechas en diagonales, indican inversión repetida de esfuerzos. Se observa la existencia de amplificación de la sacudida en el lugar, ya que esta edificación ha sufrido un mayor daño que los edificios colindantes. Se detecta mayor daño en la planta baja y primera por las diferencias de distribución interior entre ambas plantas. (Efecto de "piso blando")

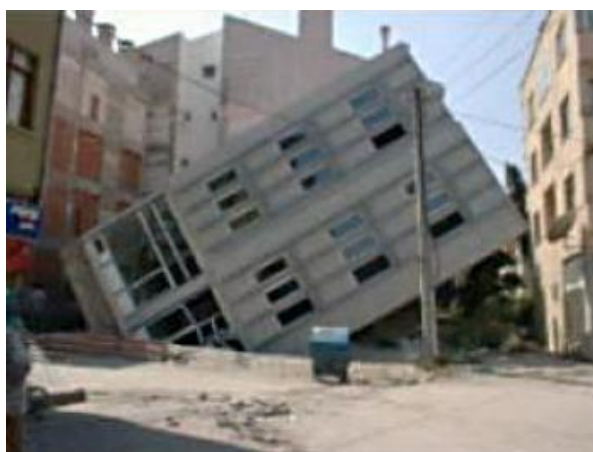
Terremoto de Turquía (a)

Estructura	Pórticos de hormigón armado
Características	Edificio de uso residencial de cuatro alturas
Daños	Fallo en la cimentación debido a la licuefacción del terreno, dando lugar al vuelco del edificio. Fuente: EERI
Observaciones	Pese a la aparatosidad del fallo no ha colapsado el edificio

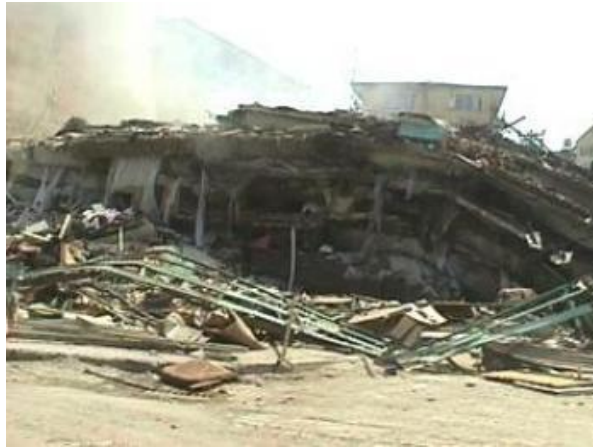
Terremoto de Turquía (b)

Estructura	Hormigón armado, probablemente tableros
Características	Edificio de uso residencial de 7 alturas
Daños	Colapso total del edificio debido, probablemente a la falta de atado de los tableros con el esqueleto estructural
Observaciones	Este tipo de fallo ha sido muy común en este tipo de edificios. La forma de colapsar (en pilas) elimina la posibilidad de que existan supervivientes
