Sismo cerca de Crucecita, Oaxaca / Earthquake near Crucecita, Oaxaca

Características del evento / Event characteristics

Región / Region: Crucecita, Oaxaca
Fecha / Date: 23/06/2020
Hora / Time: 10:29:02 (UTC-5)
Mw: 7.5

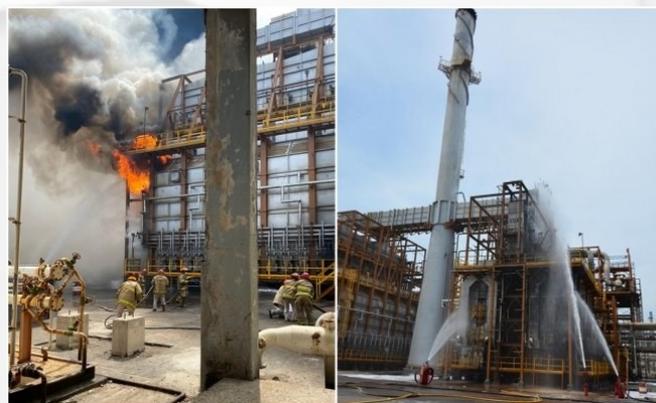
Se han reportado diferentes daños debido al sismo, sobre todo en ciudades oaxaqueñas, cercanas al epicentro. Tal es el caso de la **Refinería en Salina Cruz**, que presentó un **incendio** en sus instalaciones que pudo ser controlado sin ocasionar daños ni lesionados, aunque se suspendieron operaciones.

Incendio controlado en refinería Antonio Dovalí Jaime
 Fuente: <https://twitter.com/Pemex>

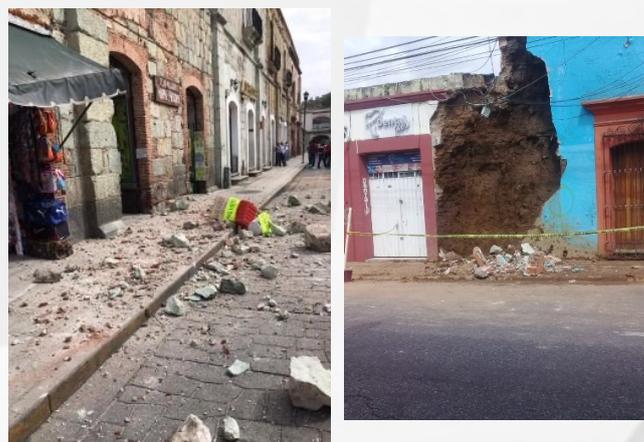
Oaxaca es el estado con mayor afectación: se han presentado daños en las fachadas de los inmuebles, daños en la cúpula de la Iglesia de Ixcotel y en la barda de la Iglesia en Tultitlán Flores Magón (Pinotepa Nacional), daños en fachadas de algunos hospitales, así como daños menores y cierre por fugas en el mercado 20 de noviembre en el centro de Oaxaca.

Daños en Centro Histórico de Oaxaca
 Fuente: <https://oaxaca.quadratin.com.mx/>

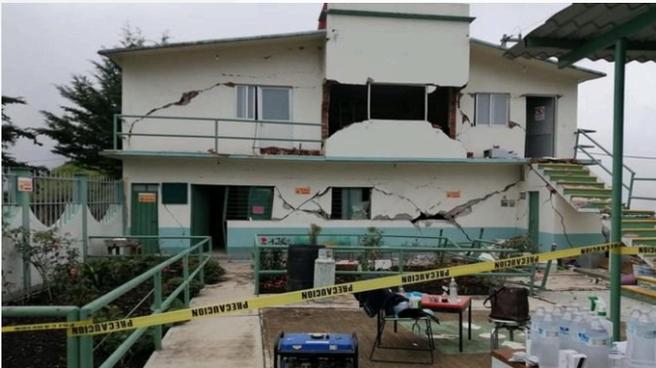
Se reportaron **daños graves en una clínica rural del IMSS** en la localidad Santa Catarina Xanaguá de la Sierra Sur de Oaxaca.

*Daños graves en clínica rural del IMSS
Fuente: <https://oaxaca.quadratin.com.mx/>*
