EFFECTOS DEL TERREMOTO DE LORCA EN LAS EDIFICACIONES:

INFORME PRELIMINAR. M. FERICHE Y EQUIPO DE TRABAJO DEL IAGPDS

DAÑOS ESTRUCTURALES

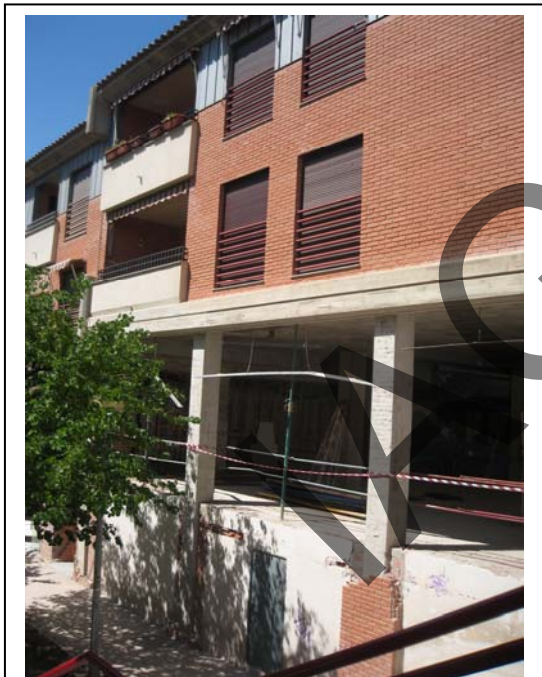
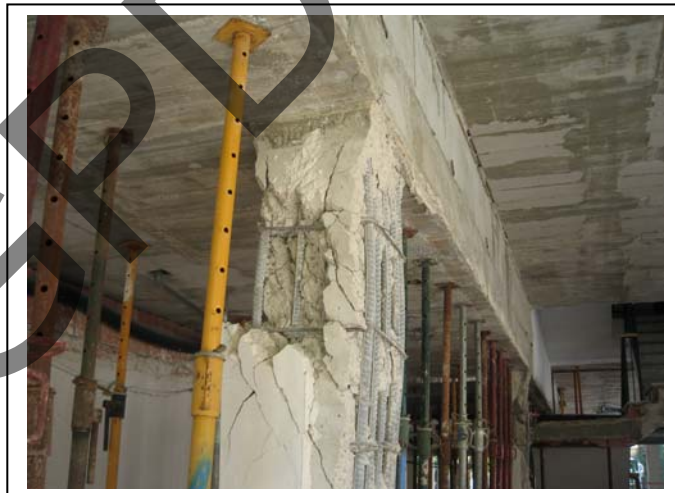
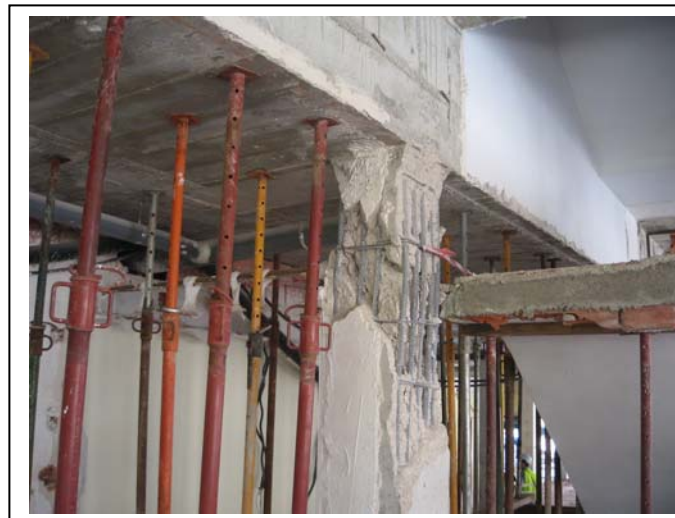
Edificio en calle Puente de la Alberca, Nº 8.

Edificio de reciente construcción (2001) de 3 alturas y semisótano. Forjado reticular. Presenta vulnerabilidades como piso débil (en planta baja) y forjados a diferentes alturas. En las fotografías se puede apreciar rotura a cortante en los pilares de planta baja (los que están en el interior y tienen más carga) y una reducida densidad de estribos en la cabeza de los mismos que ayude al confinamiento de la armadura longitudinal.

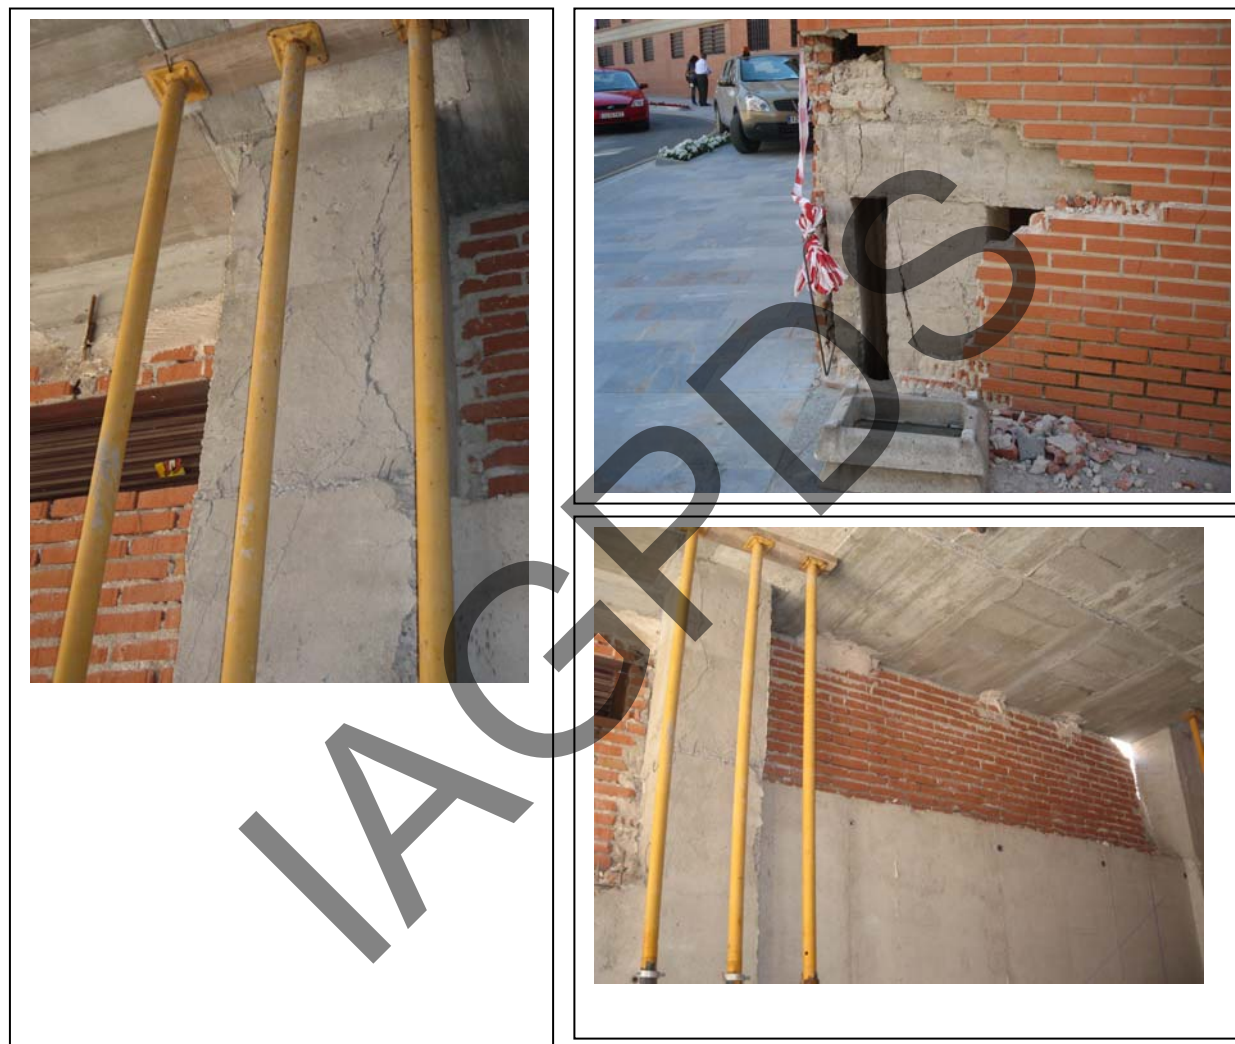
Edificio en TR FRAILES-A U.E.1-ALBERCA , Nº 6.

Edificio construido en el año 2000 de 4 alturas y semisótano. Forjado reticular. Presenta vulnerabilidades como pilar corto (en semisótano) y diferencias en la cota de rasante. En las fotografías se puede apreciar rotura a cortante en los pilares del semisótano en su parte más flexible, debido a que están secuestrados o rigidizados por un muro de hormigón armado.

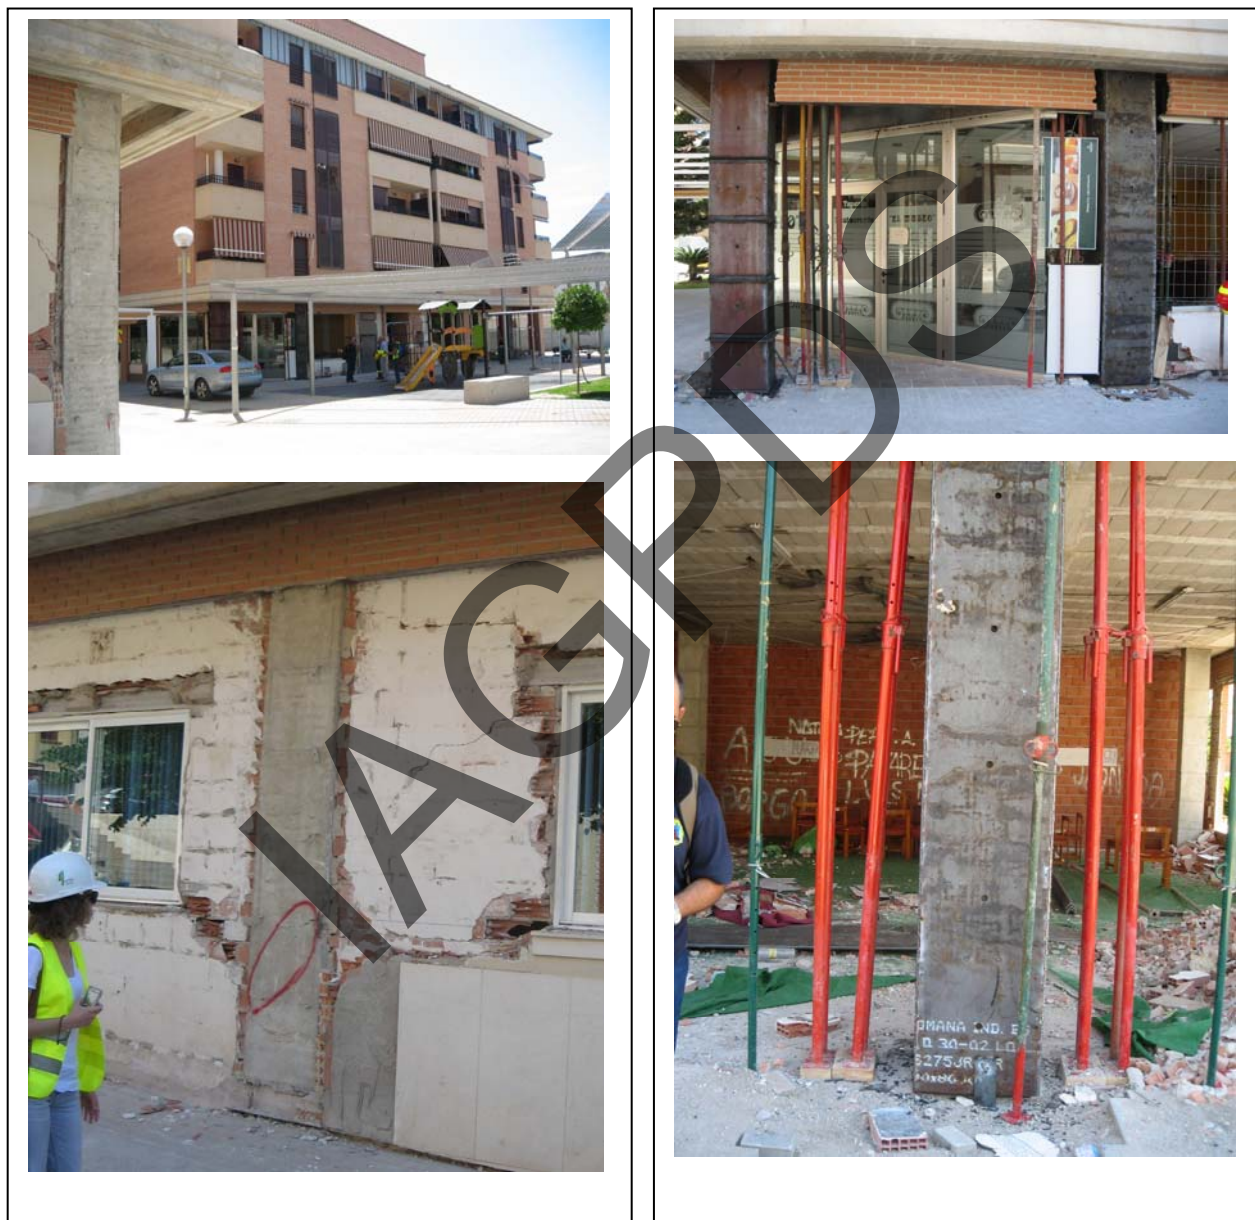
Edificio en PZ U.E.1 - LA ALBERCA, N° 1.

Edificio construido en el año 1997 de 4 alturas y sótano. Forjado reticular. Presenta vulnerabilidades como piso débil (en planta baja). En las fotografías se pueden apreciar fisuras por cortante en los pilares de planta baja, así como grandes grietas en cerramientos (izquierda). Como actuaciones de refuerzo se están encamisando los pilares dañados y rellenando con mortero ferroso (derecha).

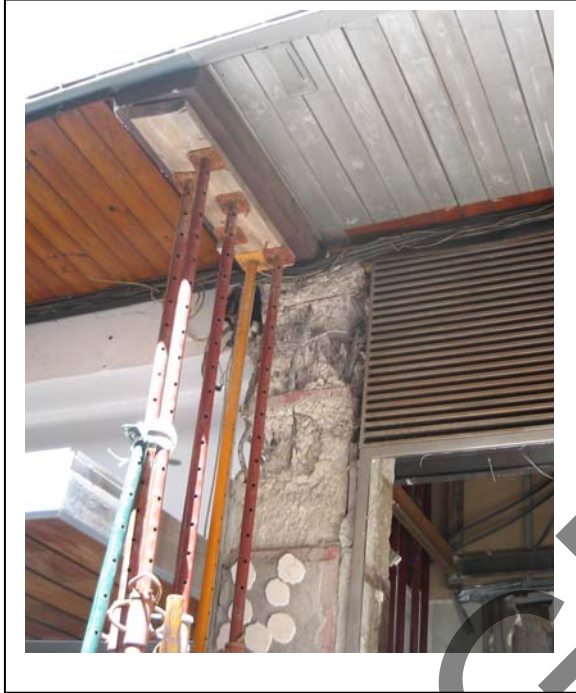
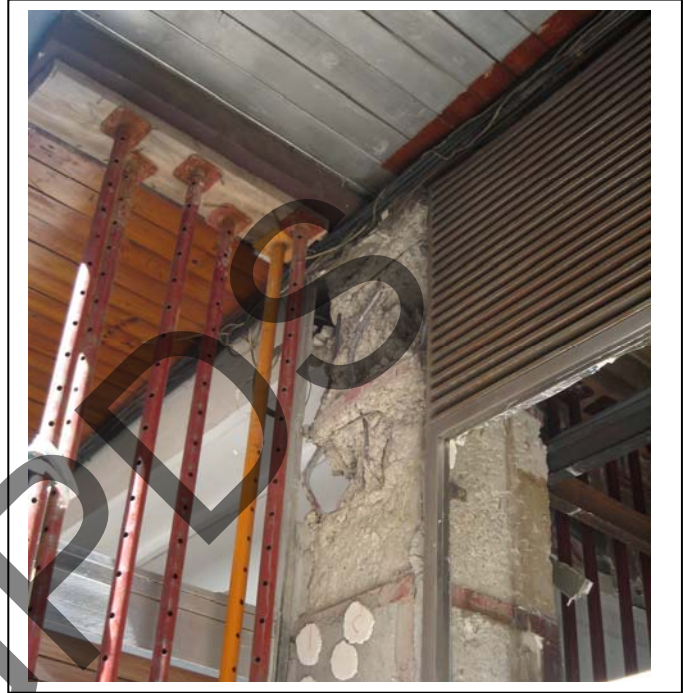
Edificio en AV JUAN CARLOS I.

Edificio con daños en pilares de la planta baja (piso débil); se observa baja densidad de estribos en las proximidades de los nudos y armadura longitudinal sin corruga. Lleva un empresillado anterior al sismo, que podría relacionarse con falta de resistencia.....

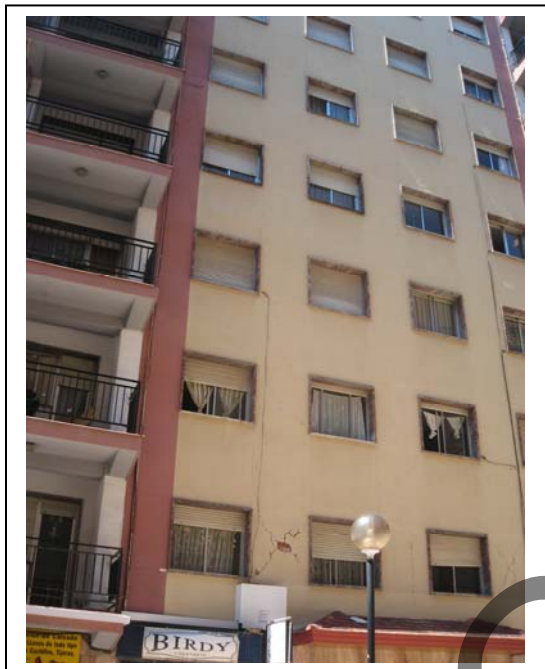
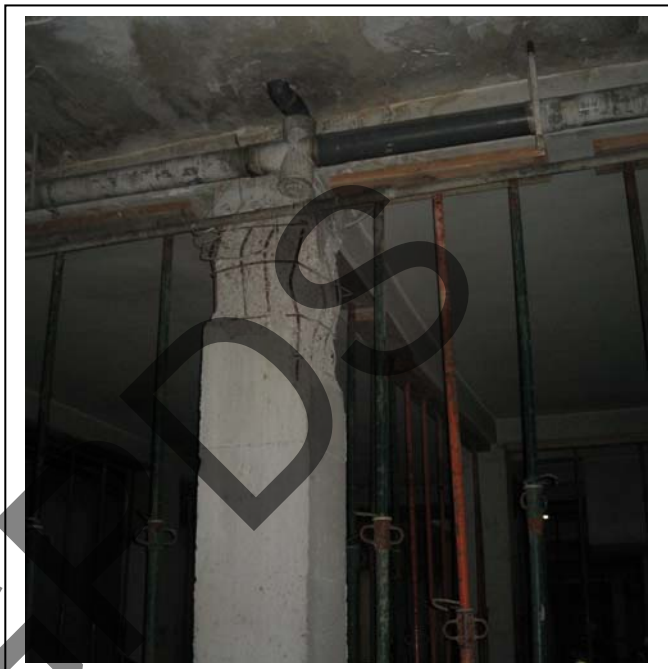
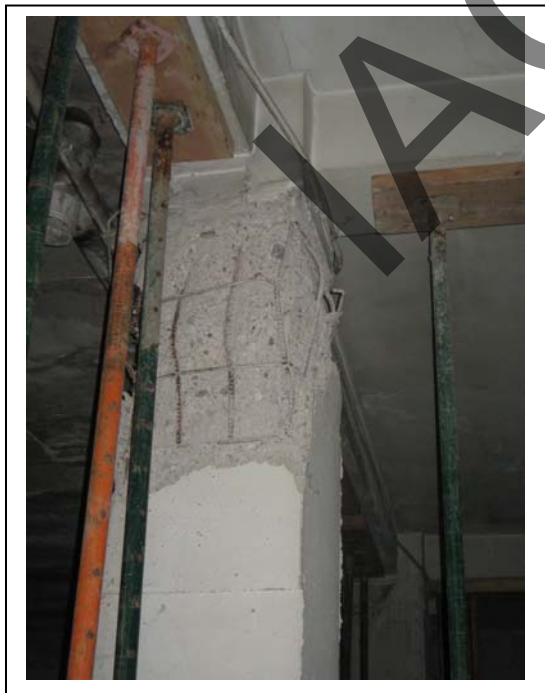
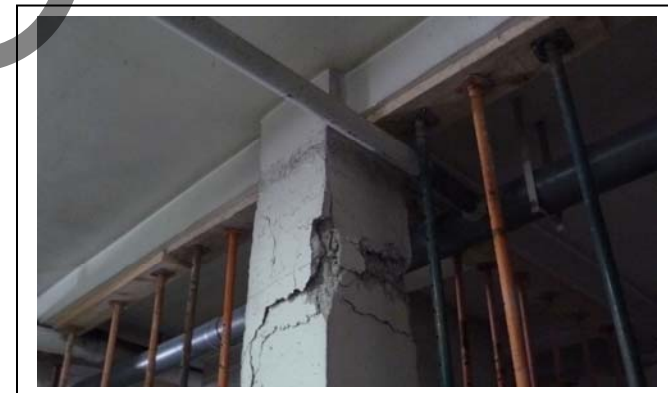
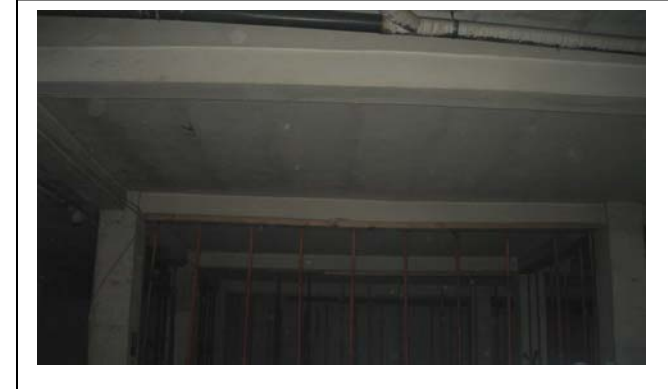
Edificios en AV JUAN CARLOS I N° 39 a 49.

Conjunto de edificios construidos en el año 1970 de 8 alturas y sótano. Forjado bidireccional con vigas semidescolgadas. Presenta daños en las cabezas de los pilares del sótano; se observa baja densidad de estribos en las proximidades de los nudos. Daños en cerramiento de planta primera.

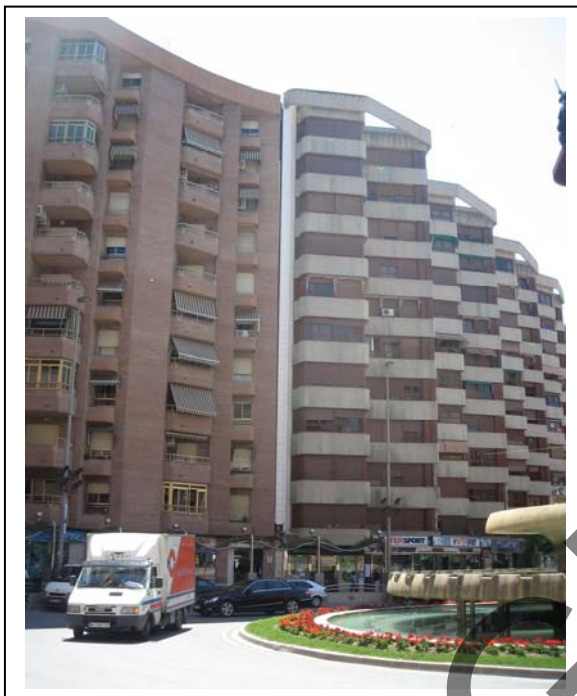
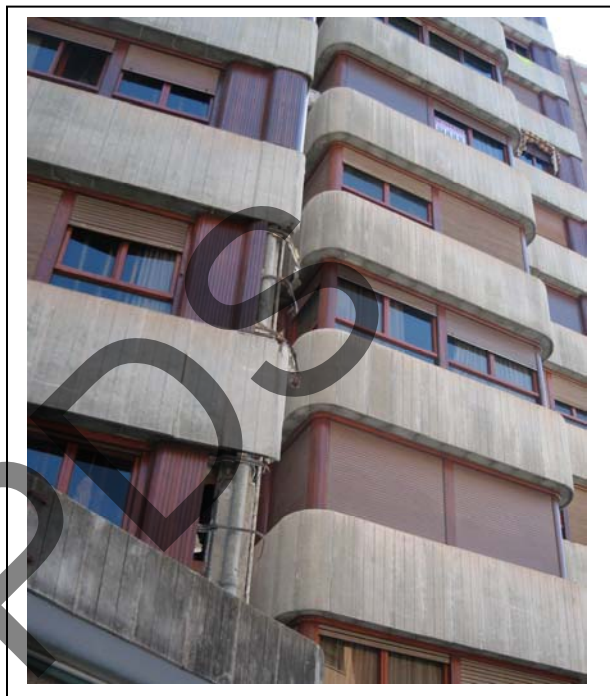
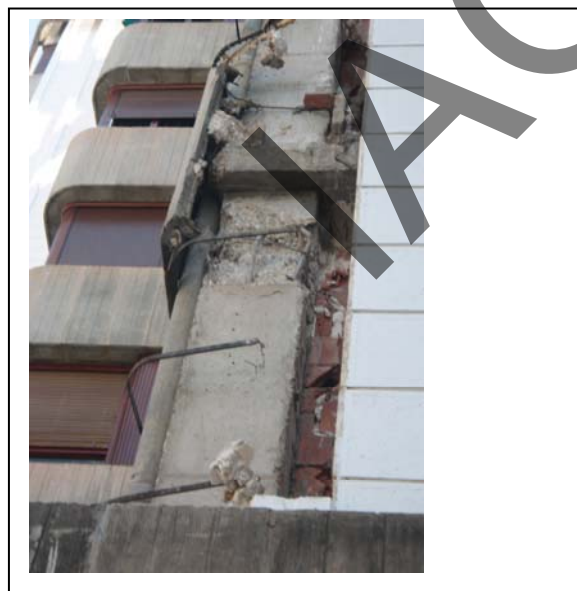
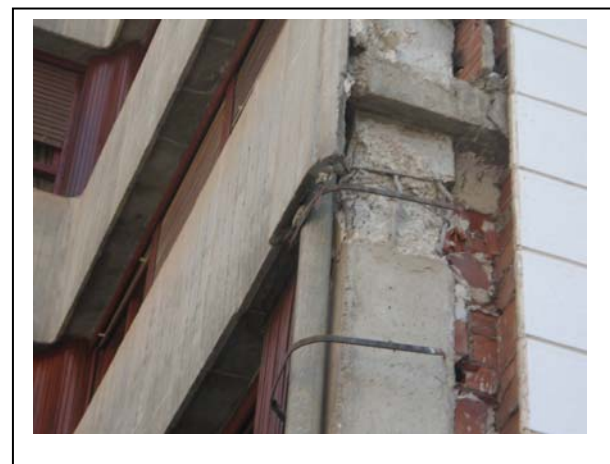
Edificio en AL CERVANTES N° 1.

Edificio de 11 alturas del año 1973 con irregularidad en planta y en altura. Se aprecia un desplazamiento permanente así como daños en pilares de la planta 1ª, probablemente por un cambio de rigidez de planta baja a 1ª.

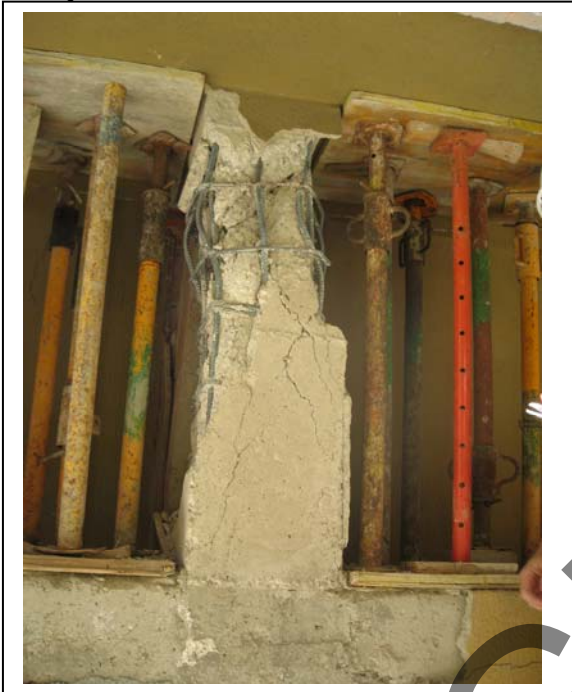
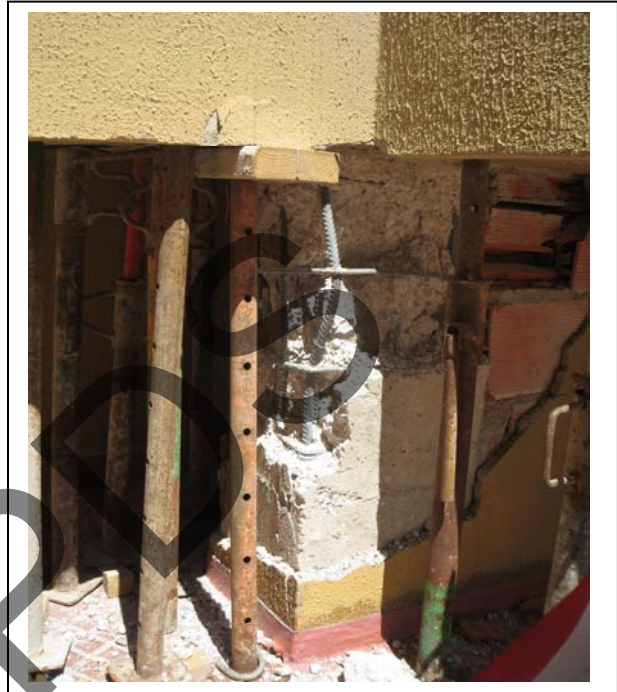
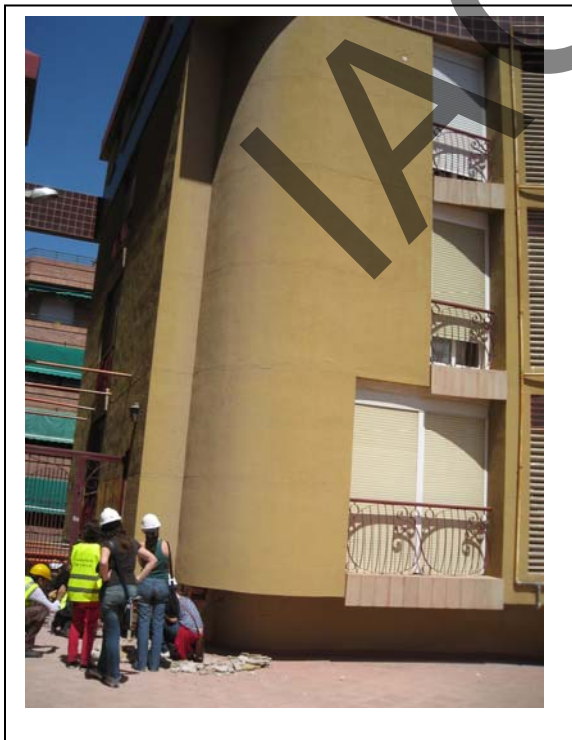
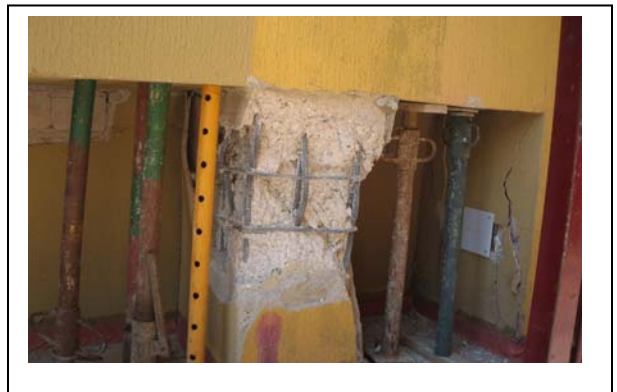
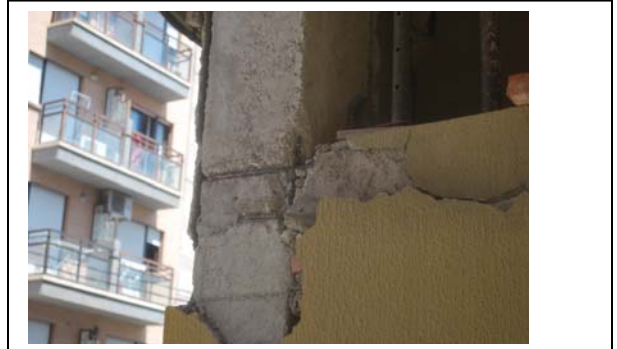
Edificio en CL JERONIMO SANTA FE N° 5.

Edificio de 5 alturas del año 1982 con irregularidad en planta y en altura. Se aprecian daños en planta baja por pilares cortos. Se pueden apreciar deformaciones permanentes por desplazamiento del eje de los pilares. Existe un fuerte cambio de rigidez de planta baja a 1^a planta

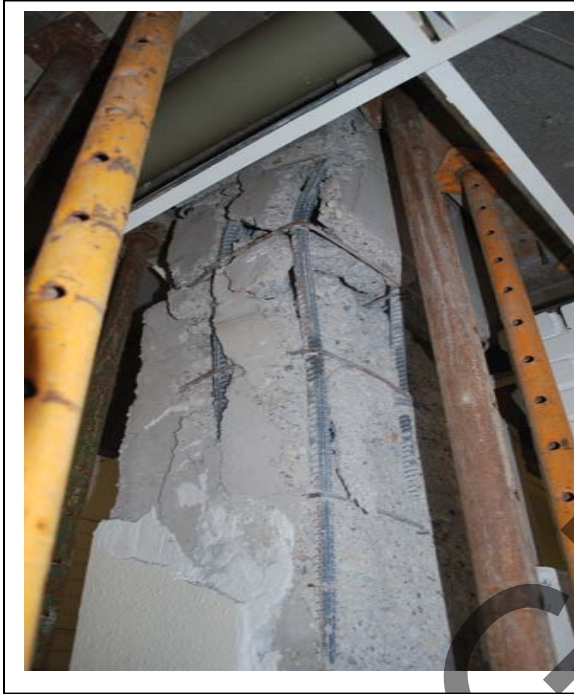
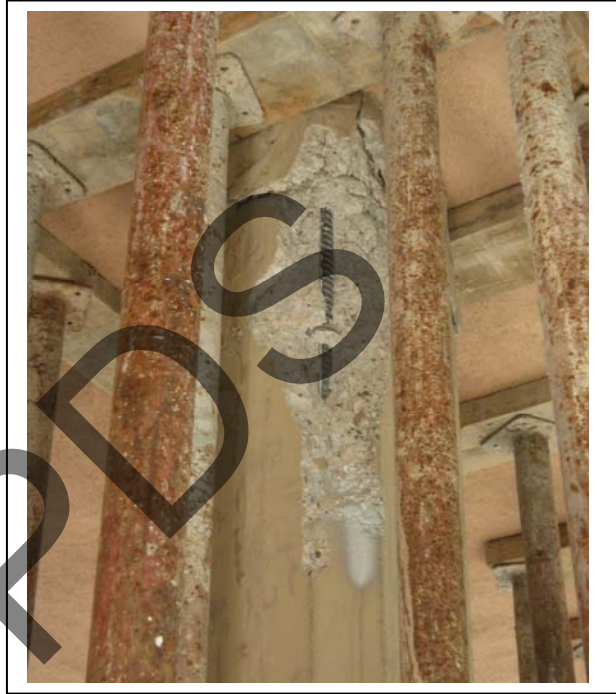
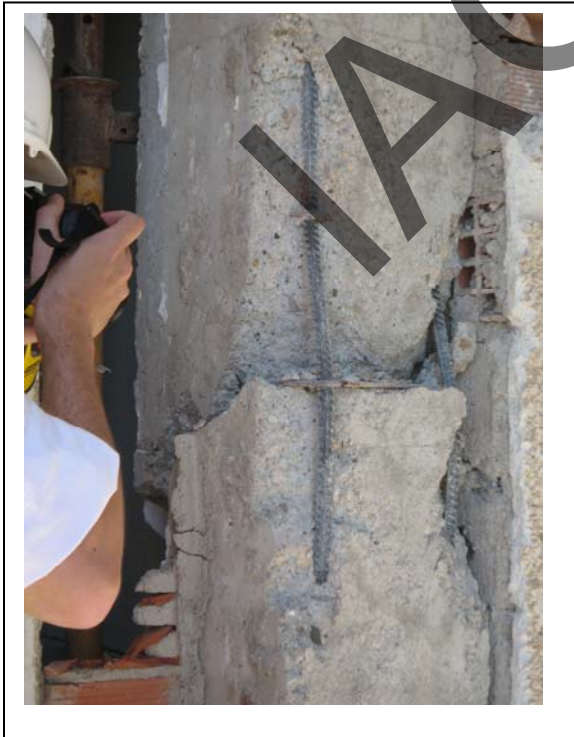
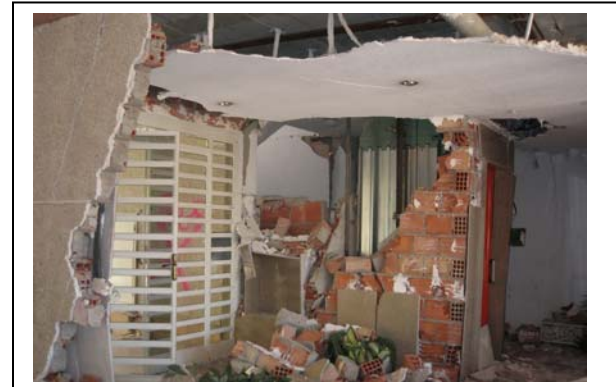
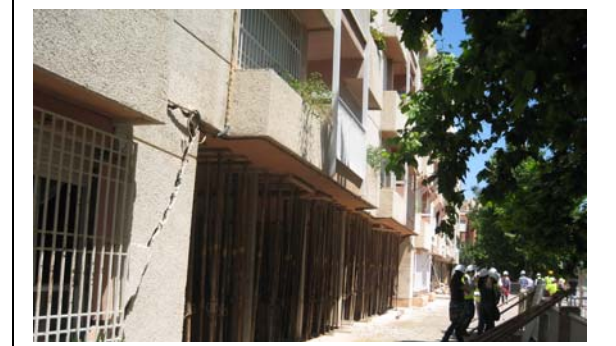
Edificio en CL FRAY DIEGO DE CADIZ N° 23. (Urbanización Nuevo Mundo).

Edificio de 5 alturas del año 1987 con irregularidad en planta y en altura. Se aprecian daños en planta baja por pilares cortos. Se pueden apreciar deformaciones permanentes por desplazamiento del eje de los pilares, así como falta de densidad de estribos en las proximidades de los nudos. Existe un fuerte cambio de rigidez de planta baja a 1ª.

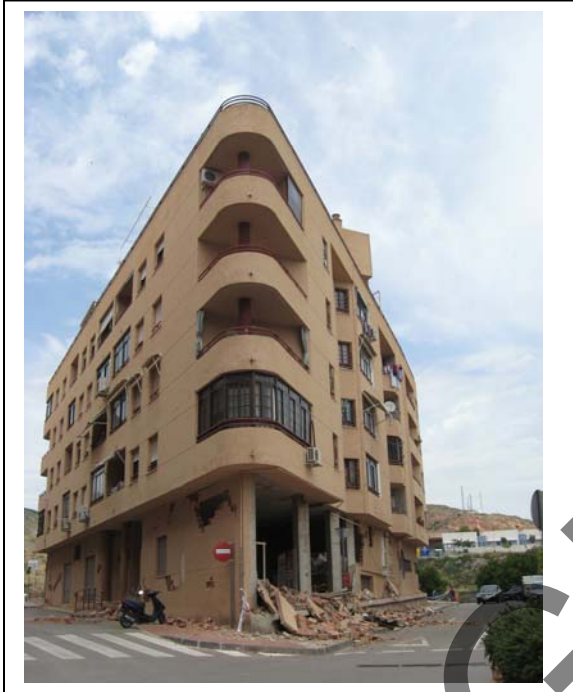
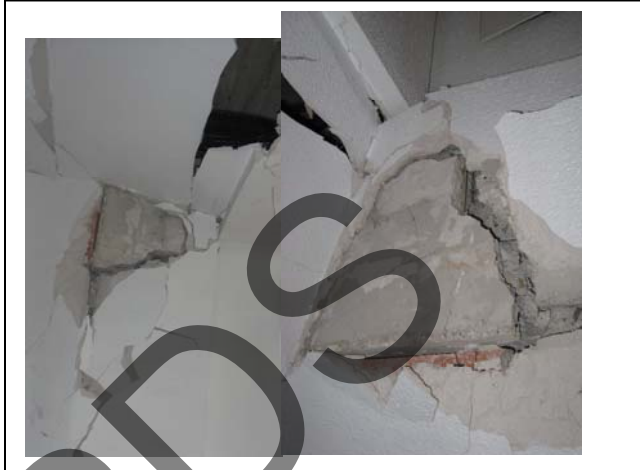
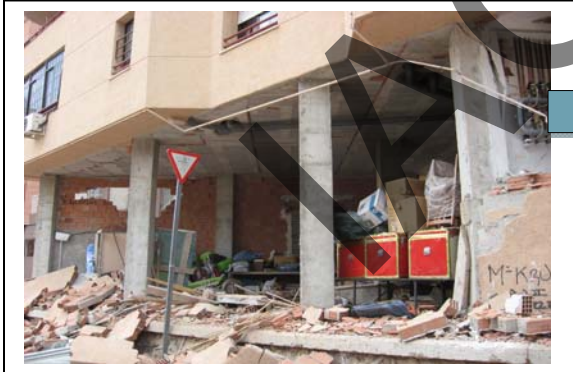
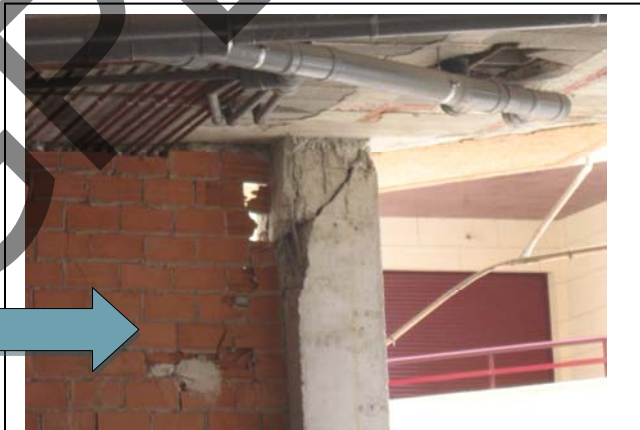
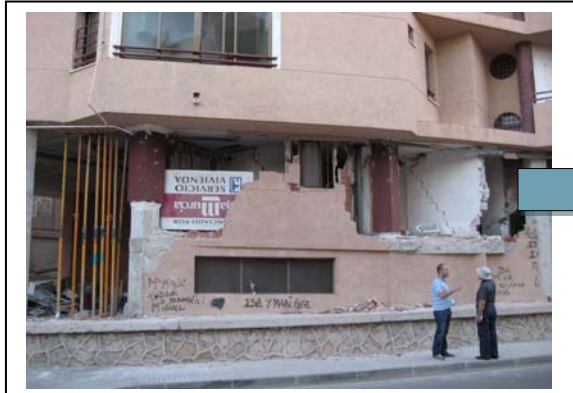
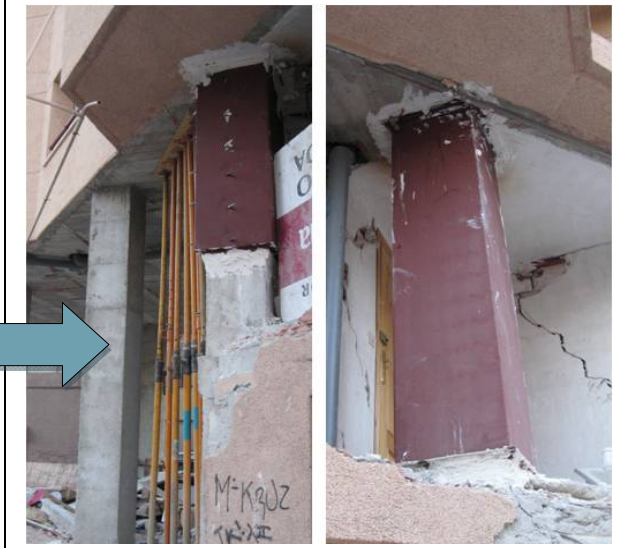
Edificio en CL CASTILLO FELI N° 2 (Edificio Norte).

Edificio de 6 alturas y sótano del año 1993 situado en rampa, con irregularidad en planta y en altura. Forjado unidireccional de vigas planas. Se aprecian daños en planta baja por piso débil y torsiones. Existe un fuerte cambio de rigidez de planta baja a 1ª. Como refuerzo, se están encamisando los pilares dañados y rellenando con mortero ferroso (abajo).

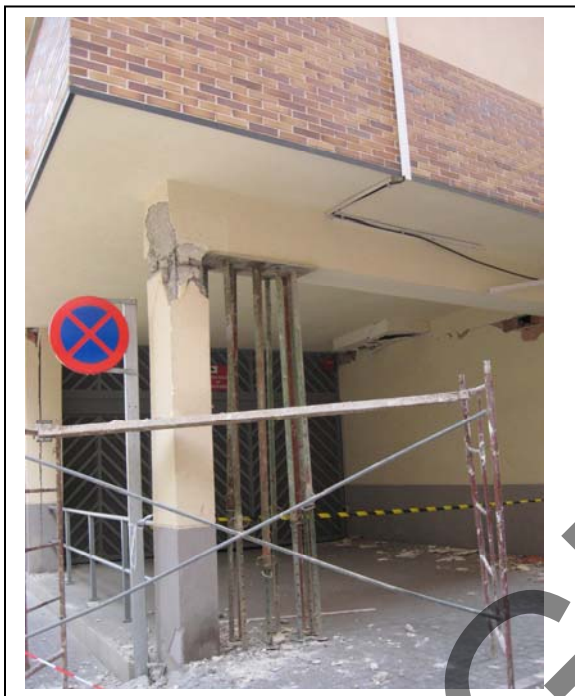
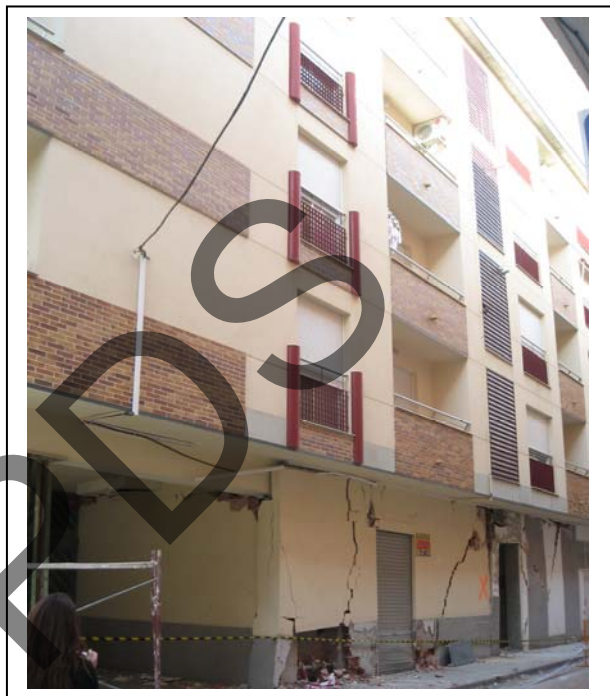
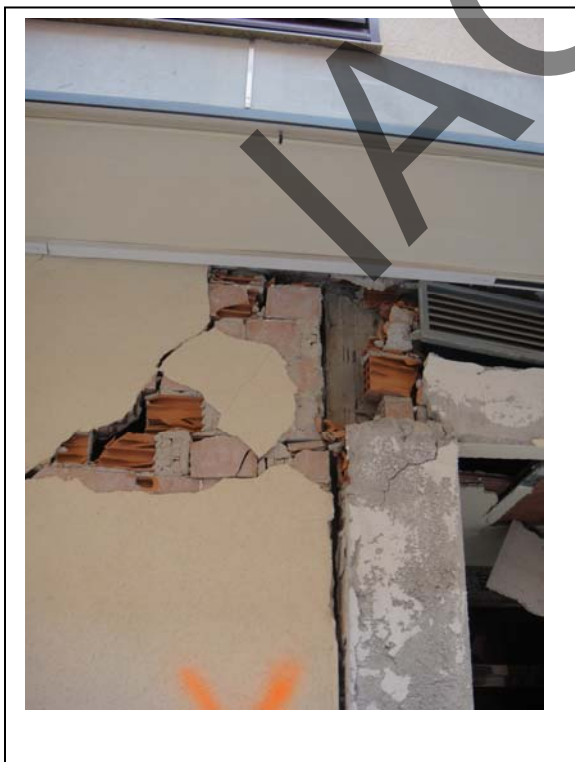
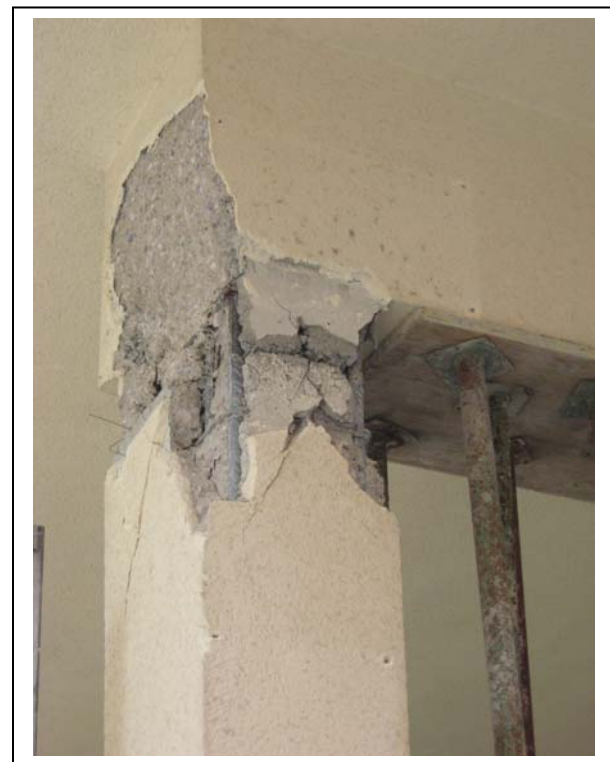
Edificio en CL TURBINTO 2.

Edificio de 5 alturas y dos sótanos del año 2007 con irregularidad en planta y altura. Forjado unidireccional de vigas descolgadas???. Se aprecian daños en pilar de planta baja, probablemente resultado de la combinación de los efectos de torsión y del cambio de rigidez de planta baja a 1ª.

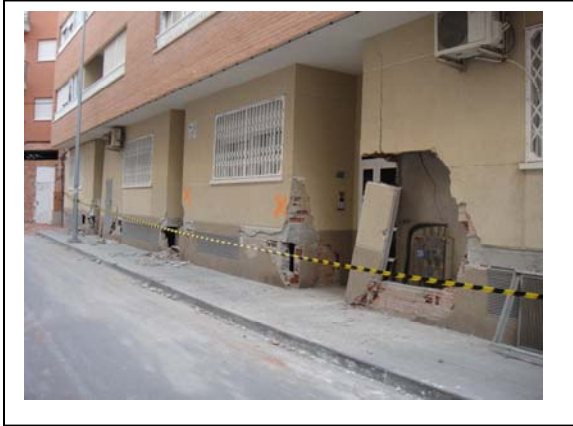
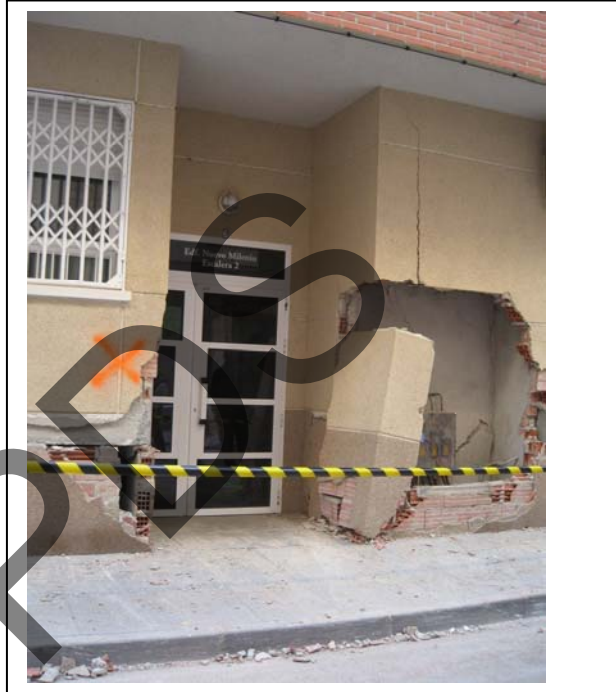
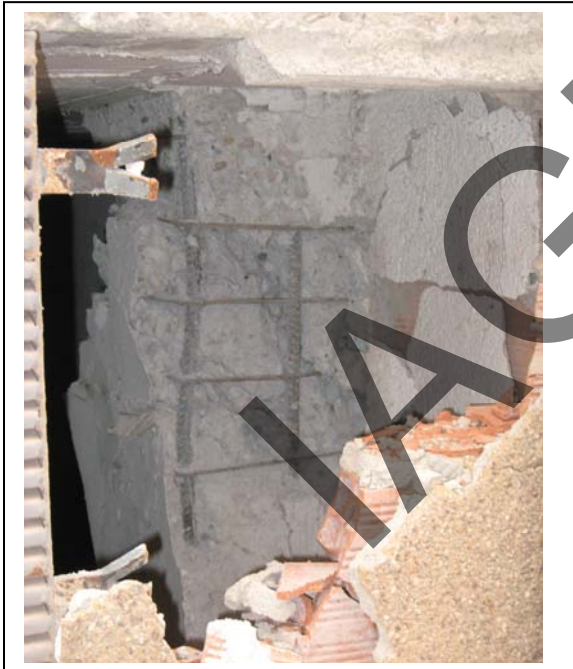
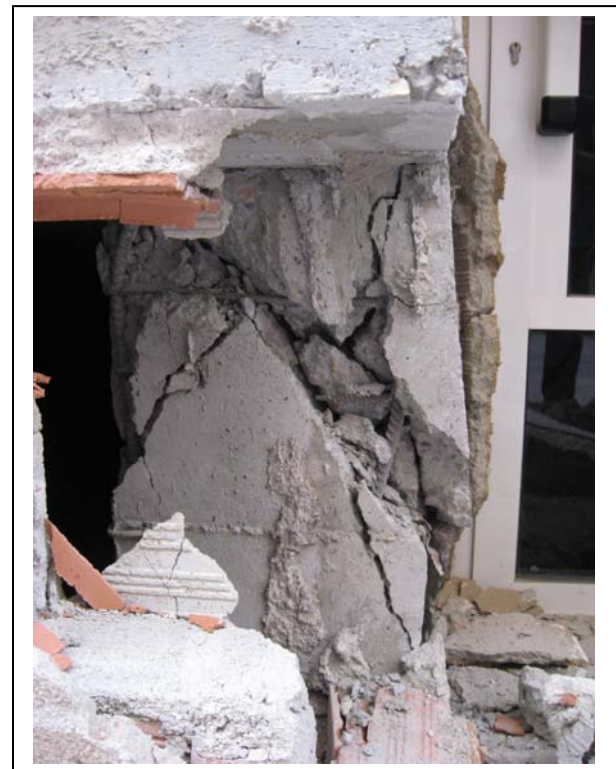
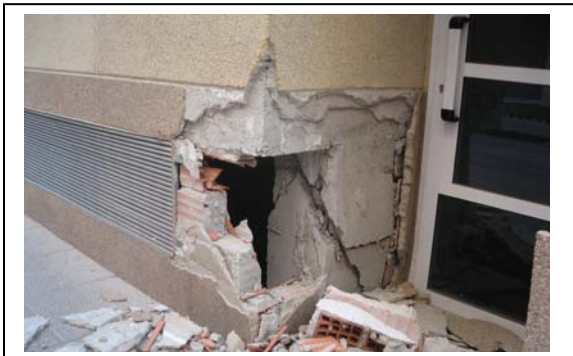
Edificio en CL TURBINTO 3 y 5 (Edificio Nuevo Milenio).

Edificio de 4 alturas y semisótano del año 2002 con irregularidad en planta y altura. Se aprecian daños en planta baja por pilares cortos (a cortante) con pérdida de sección. También se observa falta de densidad de estribos en las proximidades de los nudos. Estribos de $\emptyset < 8$. Existe un fuerte cambio de rigidez de planta baja a 1ª.

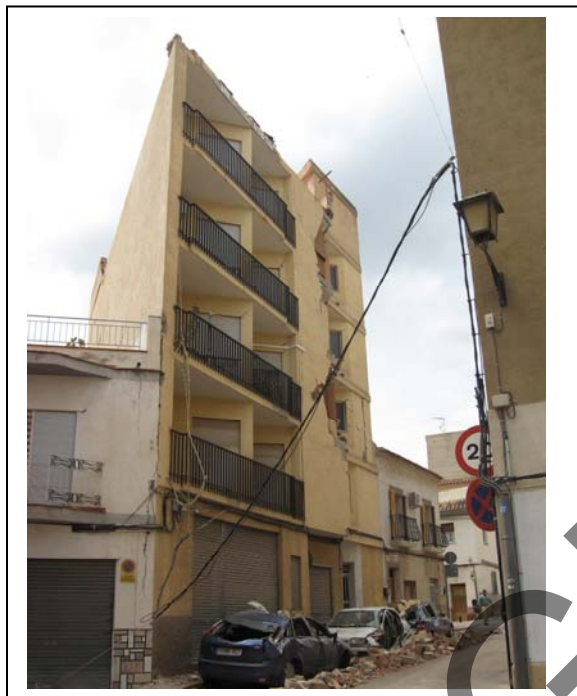
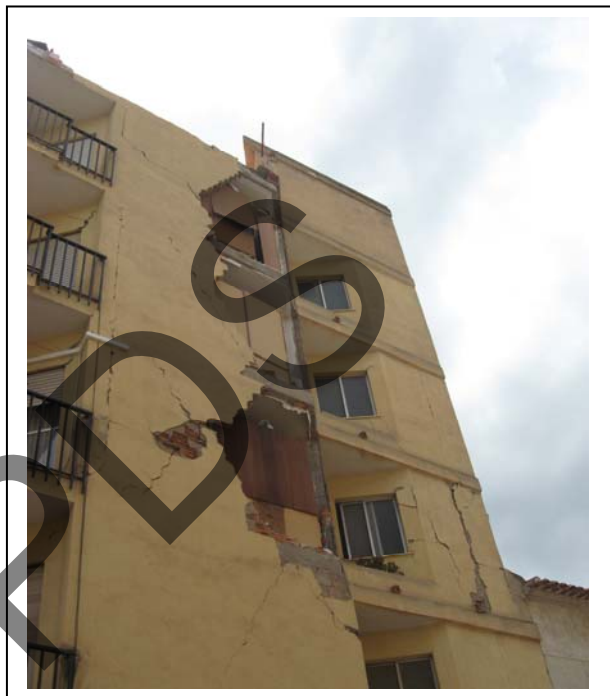
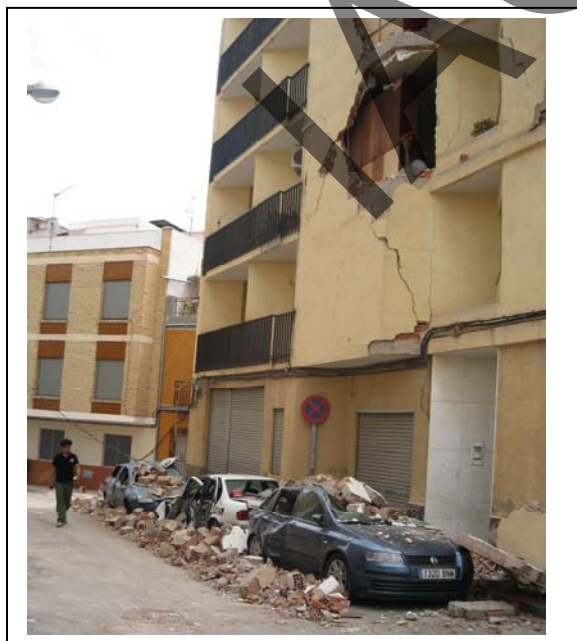
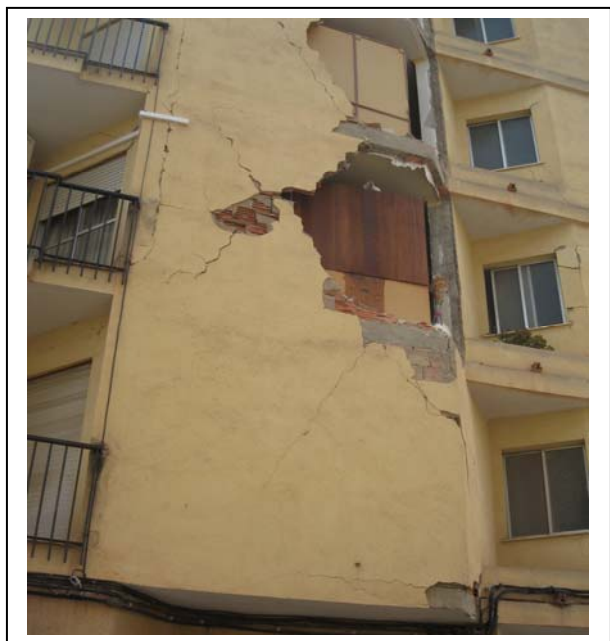
Edificio en CL GUIRAOS 5

Edificio de 5 alturas del año 1978 con irregularidad en planta y en altura. No se aprecian daños estructurales, pero sí daños no estructurales muy importantes en la planta 3ª. Esto puede estar provocado por la rigidización de las dos primeras plantas por los edificios colindantes.

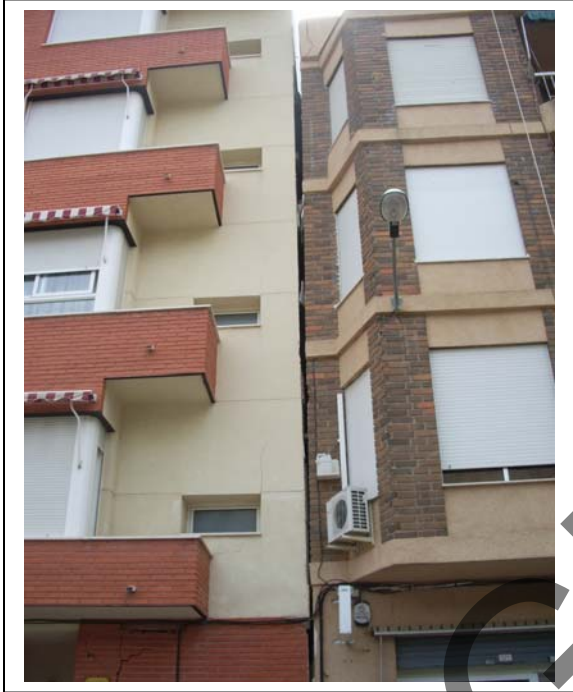
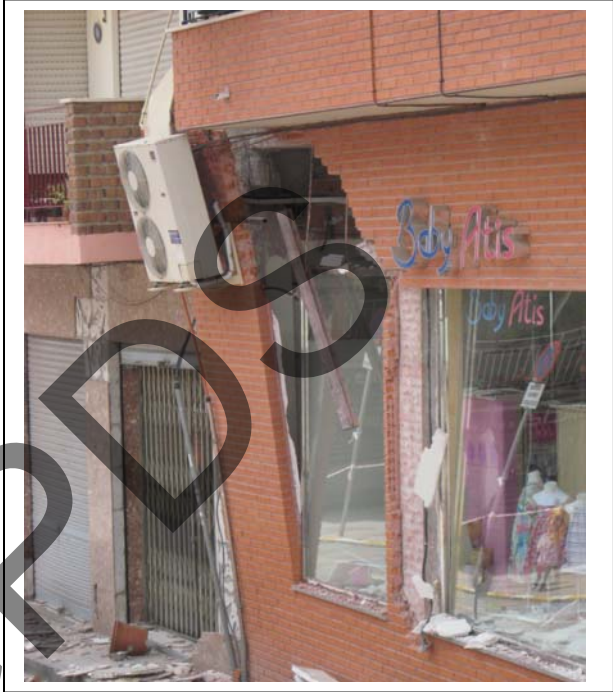
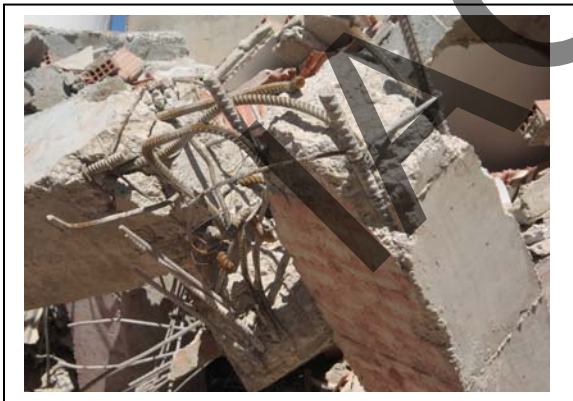
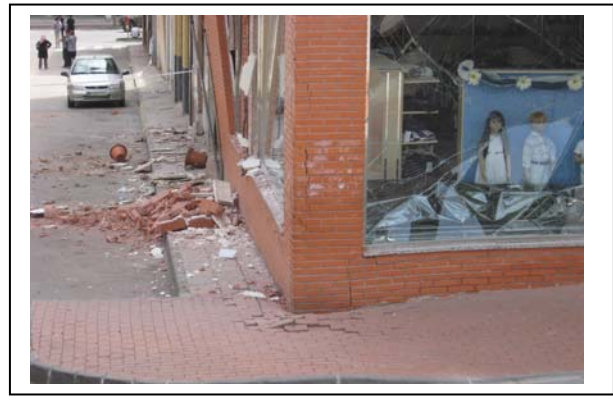
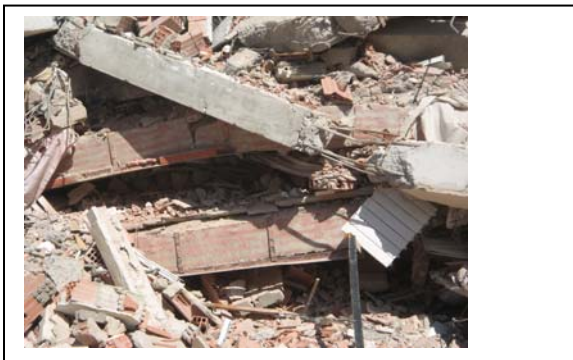
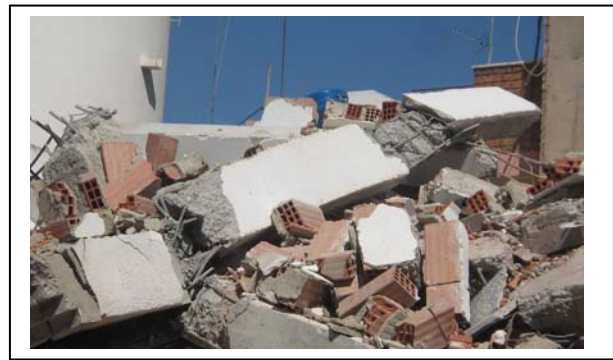
Edificio en PZ APRENDICES 1. (demolido)

Edificio de 5 alturas del año 2002 con planta baja diáfana. Se aprecian daños en planta baja por piso débil y deformaciones permanentes, quizás por asentamiento diferencial. También se observa falta de densidad de estribos en las proximidades de los nudos. Curiosamente tenía anclados los cerramientos a la estructura.

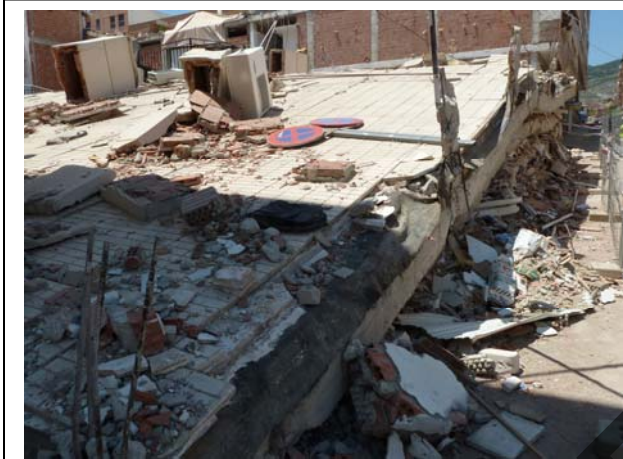
Edificio en CL INFANTE JUAN MANUEL 2.

Colapso de edificio en calle Infante Juan Manuel y Calle Talleres (3 alturas y semisótano del año 2001) tipo “pancake” debido, probablemente, por fallo de pilares cortos unido a losa fuerte-pilar débil. Los vecinos informan de grietas previas. En las fotos anteriores al sismo, se puede apreciar que estaba situado en pendiente, con pilares cortos que aumentaban de longitud conforme descendían la calle. Falta de estribos y de diámetro de éstos en nudos. Curiosamente, tenía anclados los cerramientos a la estructura.

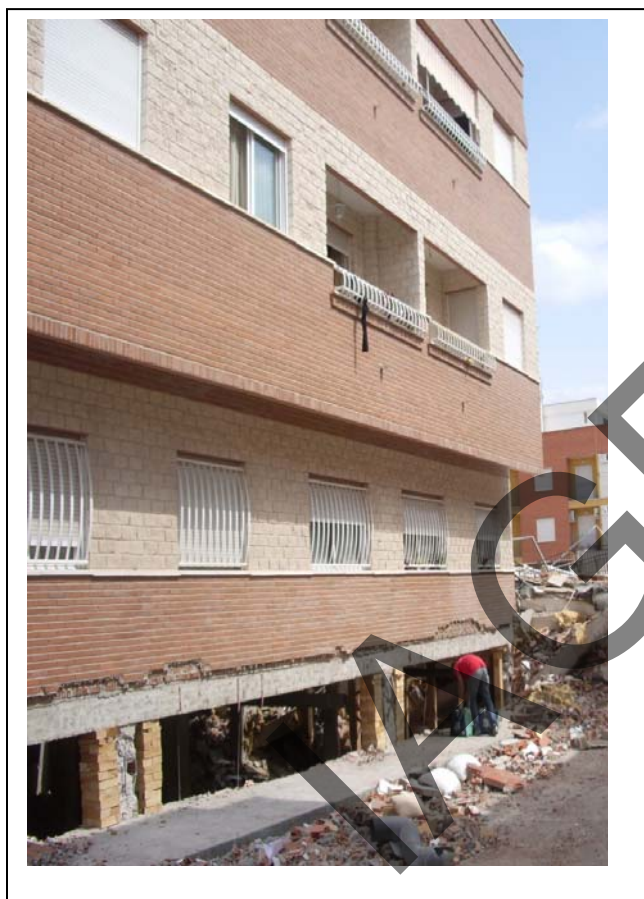
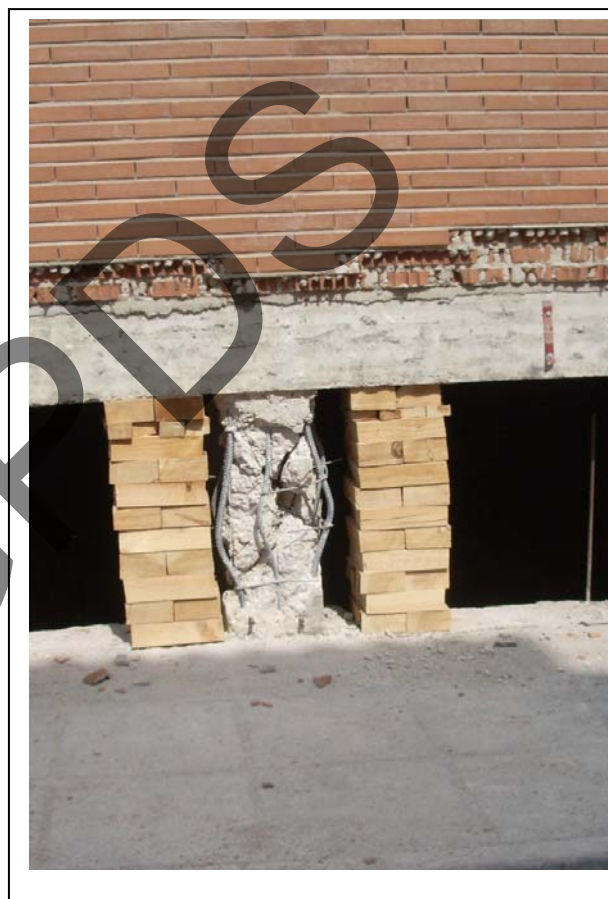
Edificio en CL Talleres 10. (a demoler)

Edificio de 3 alturas y semisótano del año 2001. Forjado reticular, probablemente de las mismas características que el anterior. En las fotografías se puede apreciar el fallo generalizado de los pilares cortos del semisótano por falta de confinamiento (estribos de poco diámetro y demasiado separados entre sí. Tiene anclados los cerramientos a la estructura.
