EFFECTOS DEL TERREMOTO DE LORCA EN LAS EDIFICACIONES:

INFORME PRELIMINAR. M. FERICHE Y EQUIPO DE TRABAJO DEL IAGPDS

DAÑOS ESTRUCTURALES

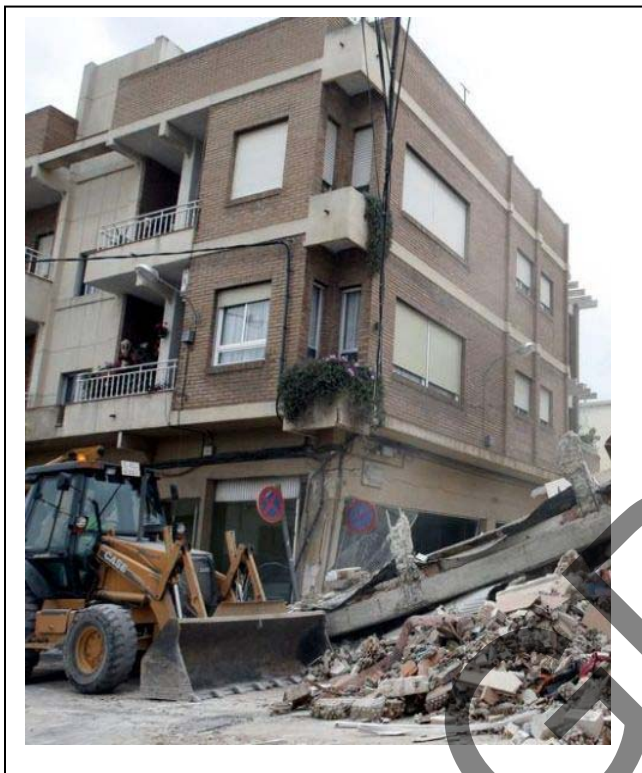
Edificio en CL INFANTE JUAN MANUEL 2. (a demoler)

Edificio de 3 alturas del año 1975 con planta baja diáfana. La estructura de este edificio se vio gravemente afectada por el colapso del edificio colindante. Ha de ser demolido.

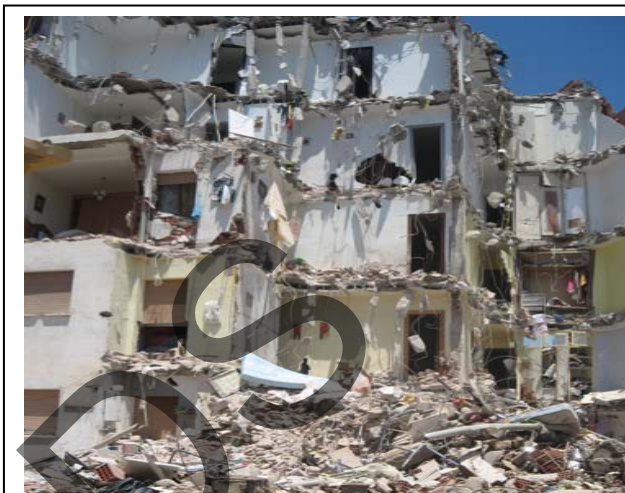
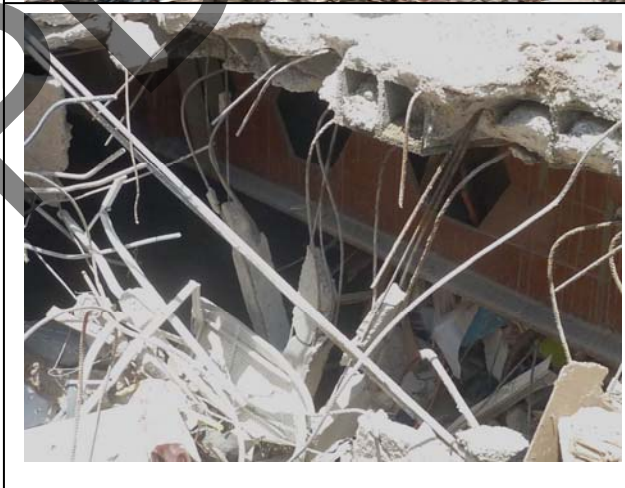
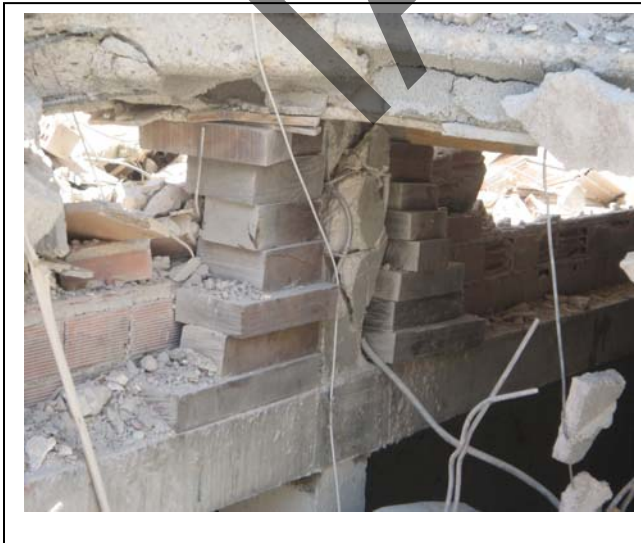
Edificio en CR GRANADA 51 a 57. Demolido

Conjunto de edificios de 5 alturas y semisótano del año 1978. La estructura se ha visto gravemente afectada por el mal comportamiento de los pilares cortos del semisótano.

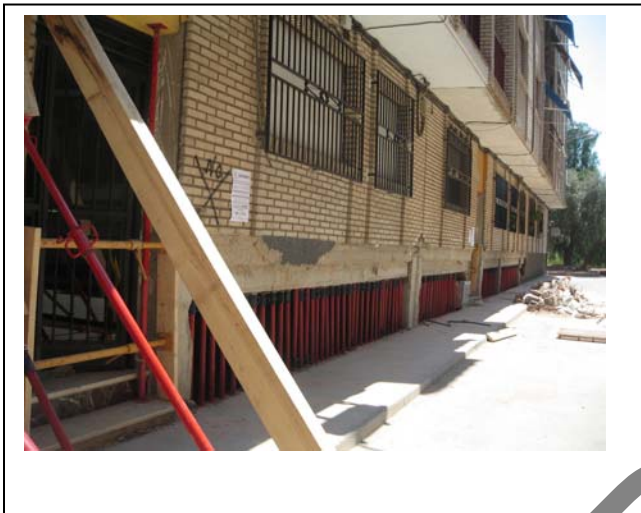
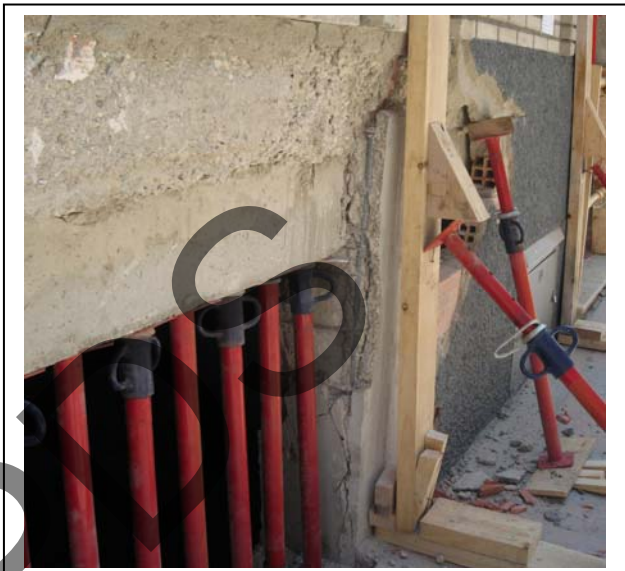
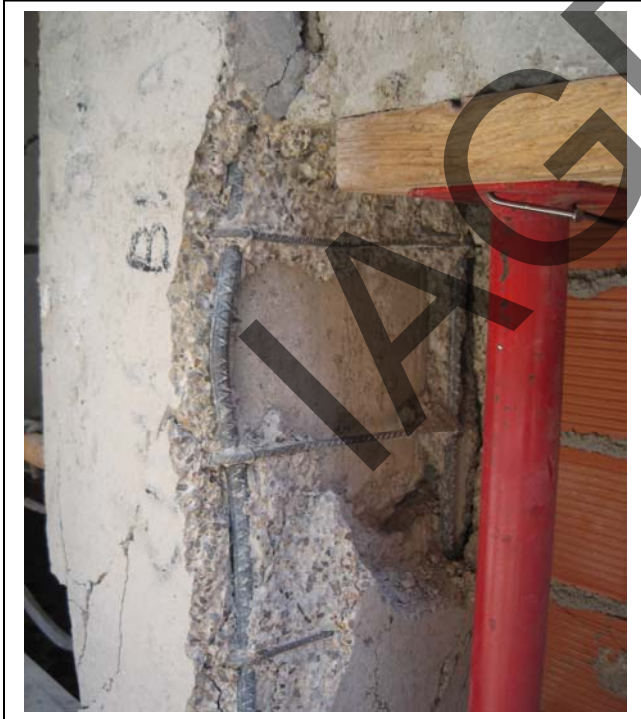
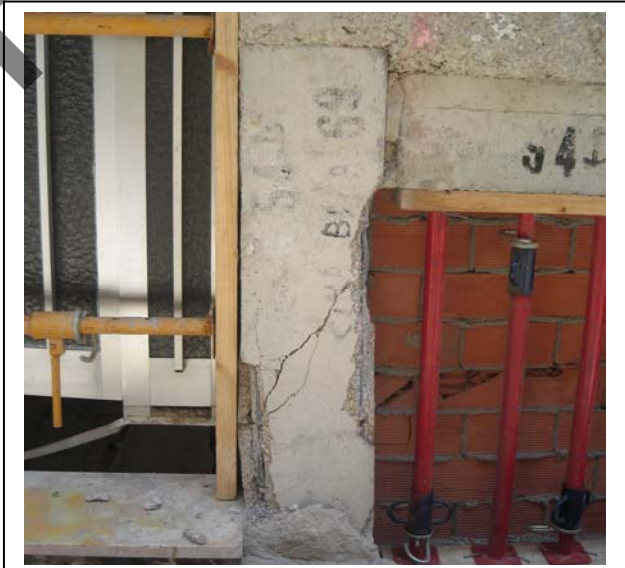
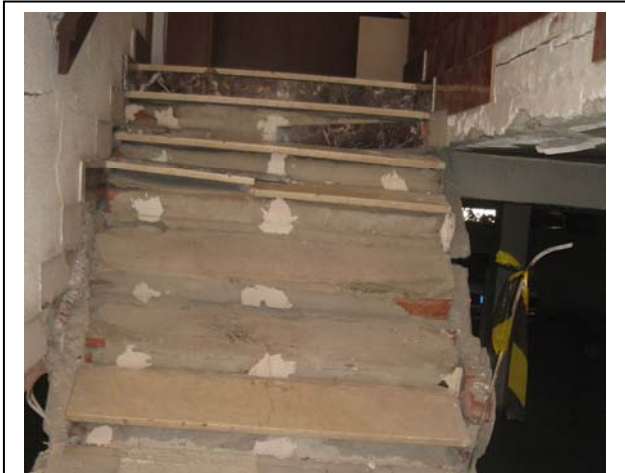
Edificio en CL HERRERIAS 11 a 26. A demoler

Conjunto de edificios de 4 alturas y semisótano. La estructura se ha visto gravemente afectada por el mal comportamiento de los pilares cortos del semisótano. Se pueden apreciar dos tipos de hormigones en la fotografía inferior izquierda, como si hubieran recrecido los pilares para reforzarlos..... La entrada a los edificios estaba colapsada.

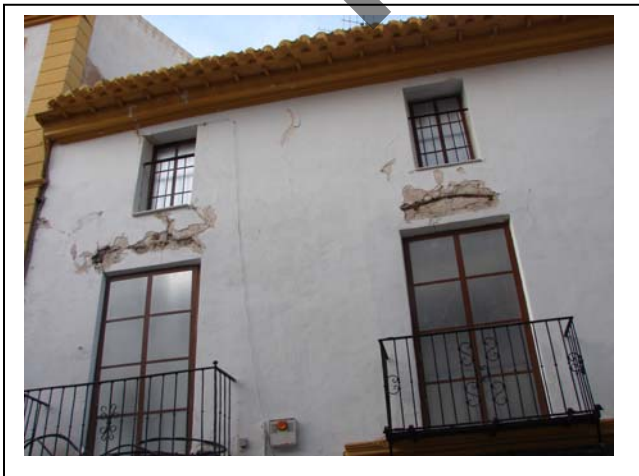
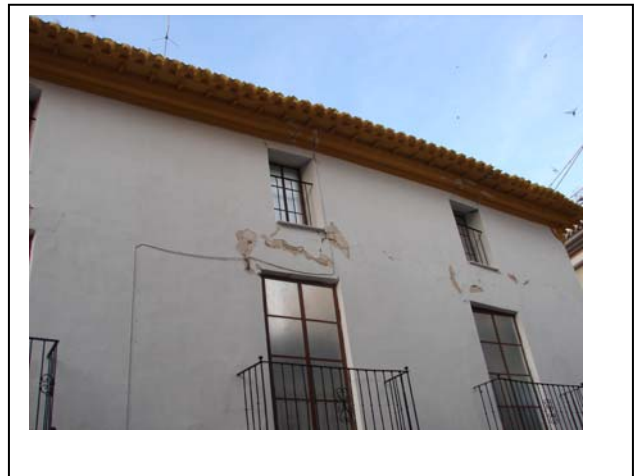
Edificio en CL ALAMO 5.

Edificio de dos alturas del año 1930 de estructura de muros de fábrica de ladrillo. Se observan daños en torno a los cargaderos de los huecos de balcones .

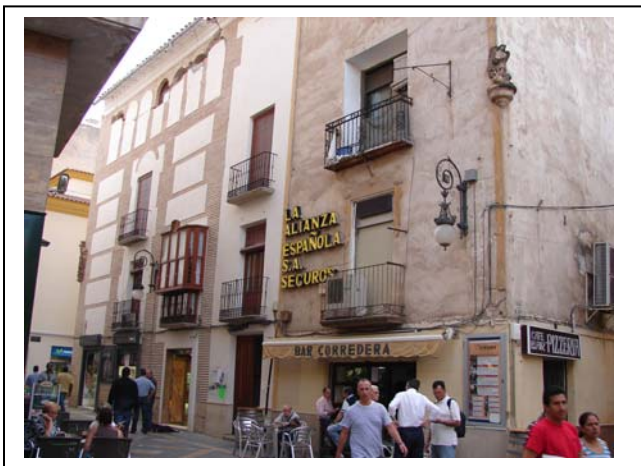
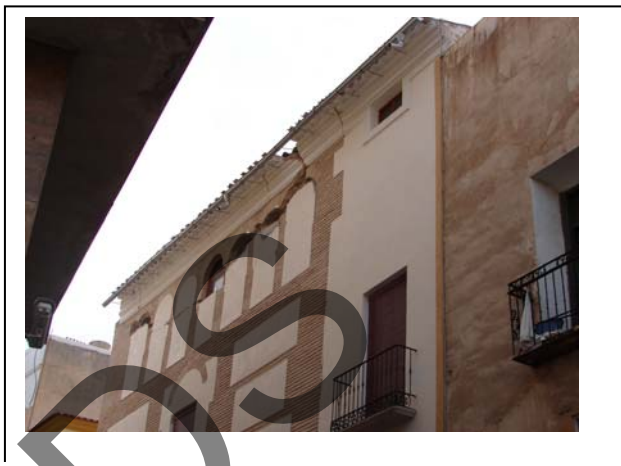
Edificio en CL Corredera 31.

Edificio de 4 alturas del año 1900 de estructura de muros de fábrica de ladrillo. Se observan daños en la última planta y caída de aleros. Probablemente, esta planta era un antiguo palomar ó tendedero y tiene una rigidez diferente al resto del edificio.

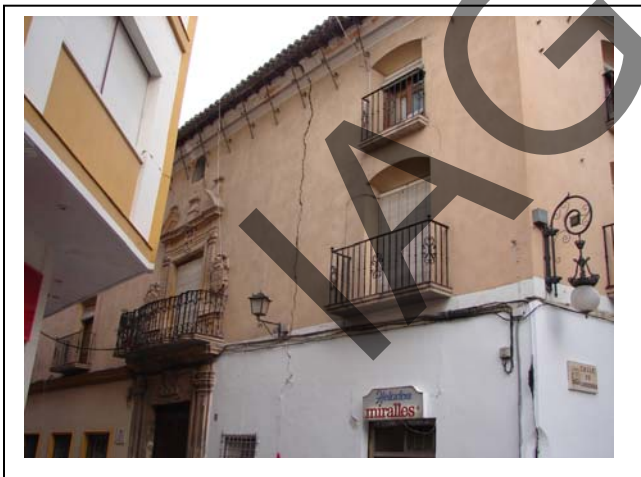
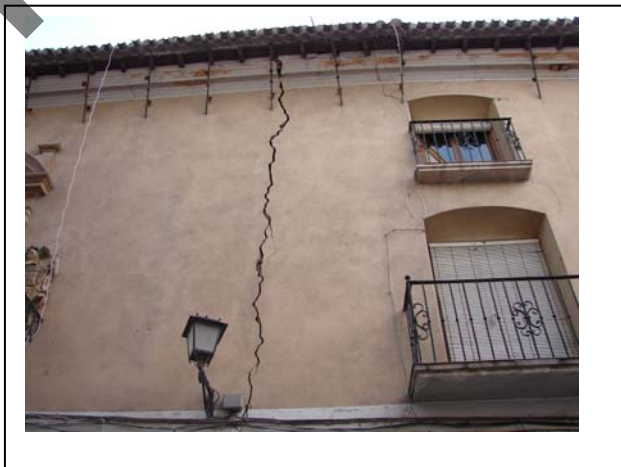
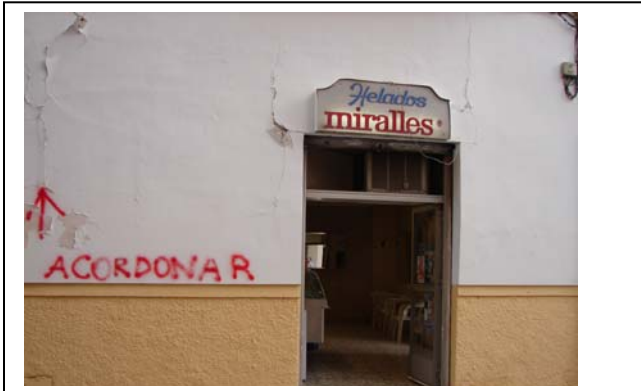
Edificio en CL ALAMO 30.

Edificio de 3 alturas del año 1800 de estructura de muros de fábrica de ladrillo. Se puede observar una gran grieta longitudinal de mayor anchura en su parte superior.
