VULNERABILIDAD Y DAÑO EN EL TERREMOTO DE LORCA DE 2011

Vulnerability and earthquake damage in Lorca 2011

M. Feriche⁽¹⁾, F. Vidal^(1,2), G. Alguacil^(1,2), M. Navarro⁽³⁾, C. Aranda⁽¹⁾

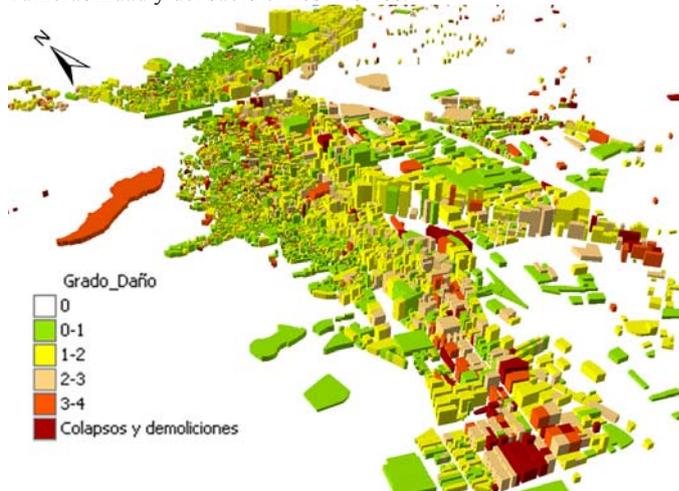
Figura 3 – EDS real correspondiente al terremoto del 11-5-2011. Distribución de los diferentes grados de daño (EMS98). (Real EDS for the 11-5-2011 earthquake. Distribution of the different damage degrees EMS98).

En la Figura 3 se puede apreciar que el daño provocado por el terremoto fue generalizado, dejando 9 víctimas mortales, y unos 324 heridos. El 80% de las edificaciones resultaron afectadas con diferentes grados de daño. De los 7890 edificios existentes en Lorca según datos catastrales, al cabo de 1 semana de haberse producido el terremoto, se habían inspeccionado un total de 7839 (informe del IGN), de los cuales, 6416 tienen ficha de inspección del Ayuntamiento de Lorca. Estas fichas se han clasificado en colores (siguiendo criterios de funcionalidad) y georreferenciado para su publicación en la página web de dicho ayuntamiento (www.lorca.es/ficheros/file/sitLorcaSeismo/index.asp). Estos datos se han convertido a grados de daño de la EMS98 tras un análisis de los daños realizado “in situ” y, una vez introducidos en un SIG elaborado a partir de los datos proporcionados por el Catastro (Fig. 3), se han obtenido los siguientes resultados: 3339 (42.3%) edificios de grado 0-1, 2868 (36.3%) de grado 1-2, 915 de grado 2-3, 439 de grado 3-4 y 329demolidos, de los que sólo colapsó uno durante el terremoto.

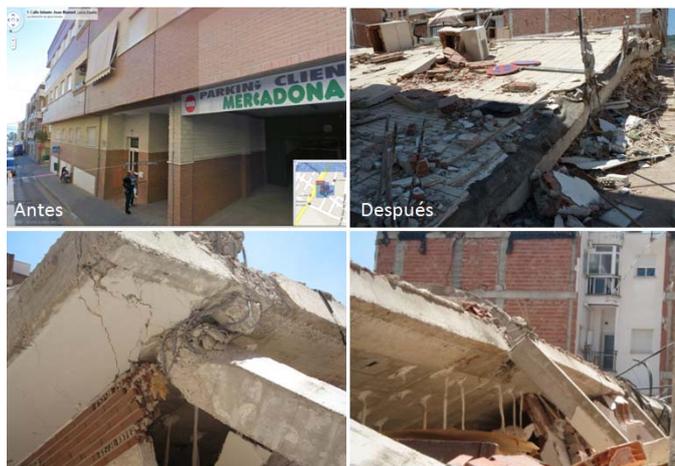
Las zonas más afectadas fueron el casco histórico (y edificios de patrimonio) y el barrio de La Viña, donde se ubicaba el único edificio que colapsó durante el terremoto (Fig. 4). Este edificio, construido en 2001, de estructura reticular (losa fuerte-pilar débil) de 3 alturas y semisótano, estaba ubicado en una pendiente (con los pilares cortos de diferentes longitudes). Estas características unidas a las de la sacudida fueron, probablemente la causa del colapso de este edificio, que estaba prácticamente vacío tras el primer terremoto (se rescató a una familia que quedó atrapada y el cerramiento mató a una persona que pasaba por la calle). Todas Las víctimas fueron provocadas por caída de cerremientos y antepechos (bien se encontraban en la calle, bien salían corriendo del interior de los edificios).

Figura 4 – Edificio colapsado durante el terremoto del 11-5-2011. (Building collapsed during the 11-5-2011 earthquake).

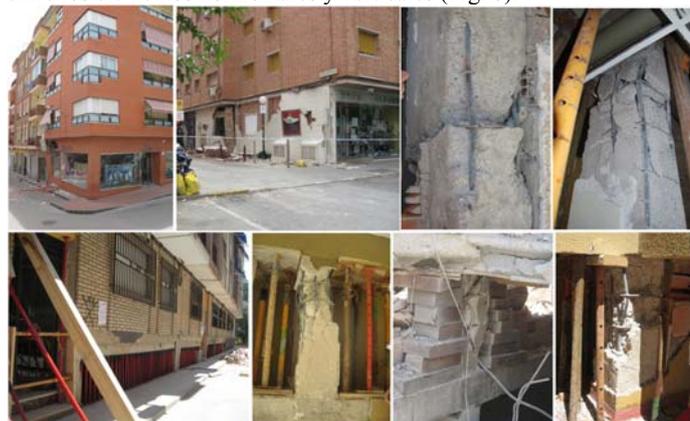
Del análisis de los daños cabe destacar los 328 edificios que han tenido que ser demolidos tras el terremoto, debido a los daños estructurales sufridos, de los cuales 150 eran de hormigón armado (HA) y el resto de mampostería. La mayoría de los de HA presentaban daños las plantas baja y primera en edificios con plantas diáfanos o pilares cortos (Fig. 5), mientras que los de mampostería presentaban grietas en los muros de carga y pérdida de la conexión entre los elementos horizontales y verticales (Fig. 6).

Figura 5 – Daños estructurales en edificios de HA: arriba, por piso débil; abajo por pilar corto (IAG, 2011). (Structural damages in RC buildings: above, soft stories; below, short columns. IAG, 2011).

En los edificios de Hormigón Armado ha influido la existencia de pisos débiles o de pilares cortos.

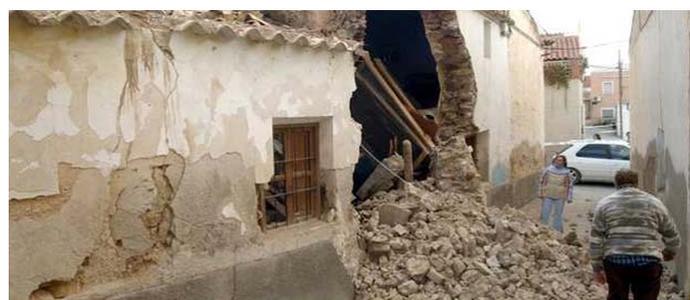
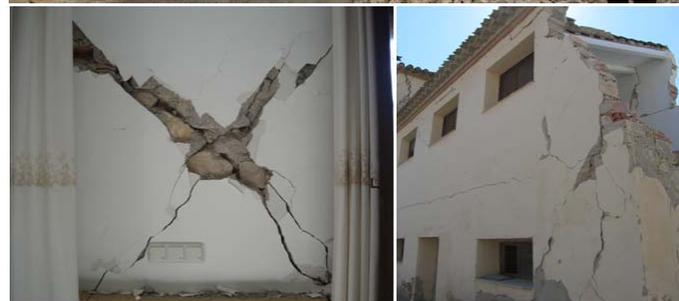
Figura 6 – Daños estructurales en edificios de mampostería. (Structural damages in masonry buildings).

En las estructuras murarias y en las patrimoniales han influido la excesiva rigidez y sus cambios espaciales, la falta de conexión entre elementos verticales y horizontales y el estado de conservación.
