**INFORME DE LA BASE DE DATOS “DAÑOS SÍSMICOS  
EN CONSTRUCCIONES”: TERREMOTO DE ALHUCEMAS**

*Por Mercedes Feriche Fernández-Castanys,  
Área de Prevención del IAGPDS*

**ALH-01                      24/02/20                      Marruecos    Imzoûrene 6,0    VIII-IX**

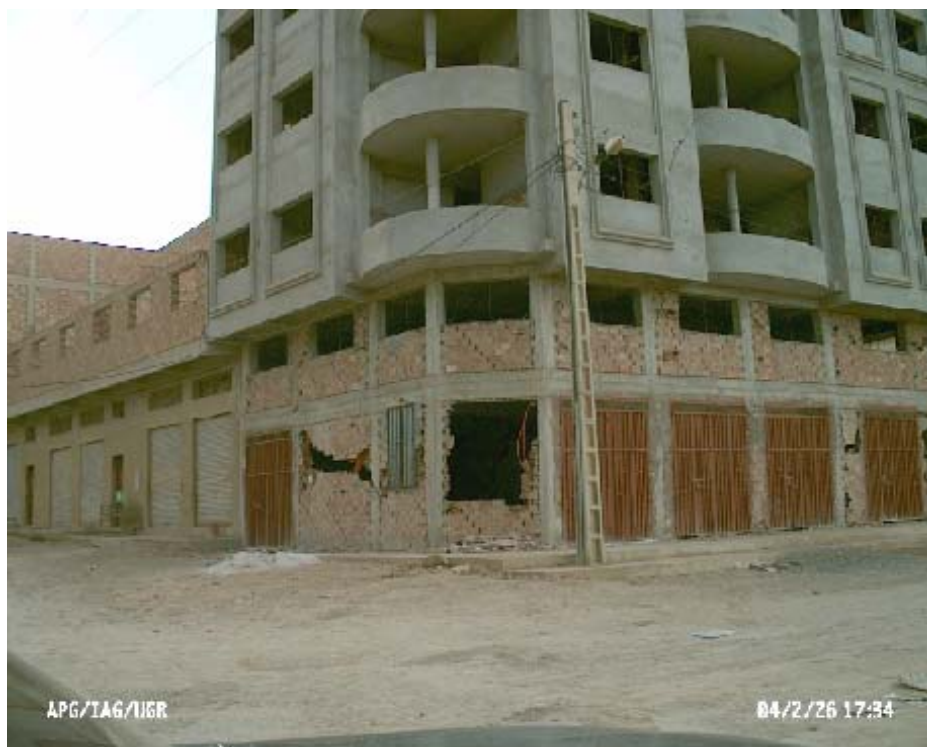
Estructura de 5 plantas de pórticos de hormigón armado.

Daños por piso blando en planta baja y primera. No se aprecian daños estructurales.

Clase de vulnerabilidad: B

Grado de daño: 1-2

Existe un cambio de rigidez de planta baja a planta primera, bien visible entre la longitud de los pilares en planta baja en el resto de las plantas (donde es mucho menor).

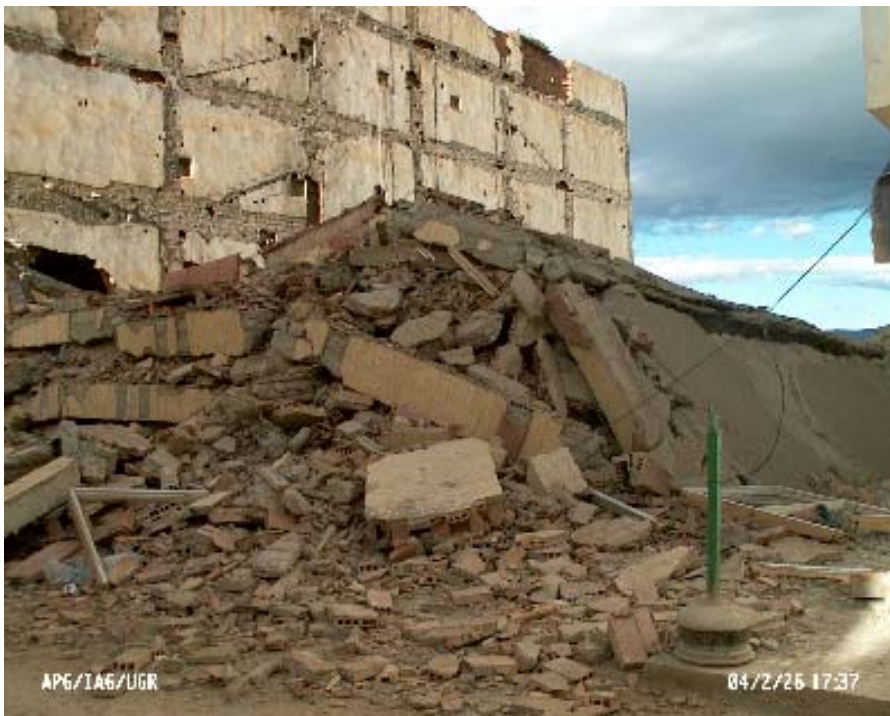
Estructura de pórticos de hormigón armado de, posiblemente, 3 ó 4 plantas.

Daños: colapso total del edificio.

Clase de vulnerabilidad: A

Grado de daño: 5

La pauta general que se ha observado en los edificios que el terremoto ha derribado es la deficiencia, tanto en la calidad de los materiales de construcción, como en la ejecución de los elementos estructurales. Todo esto, unido a los defectos de diseño característicos de la tipología constructiva de la zona (piso blando, diseño en planta irregular, martilleo entre colindantes, etc) han dado lugar al colapso de numerosas construcciones.

Este edificio cayó en la réplica de 5,2 que hubo el día 26.

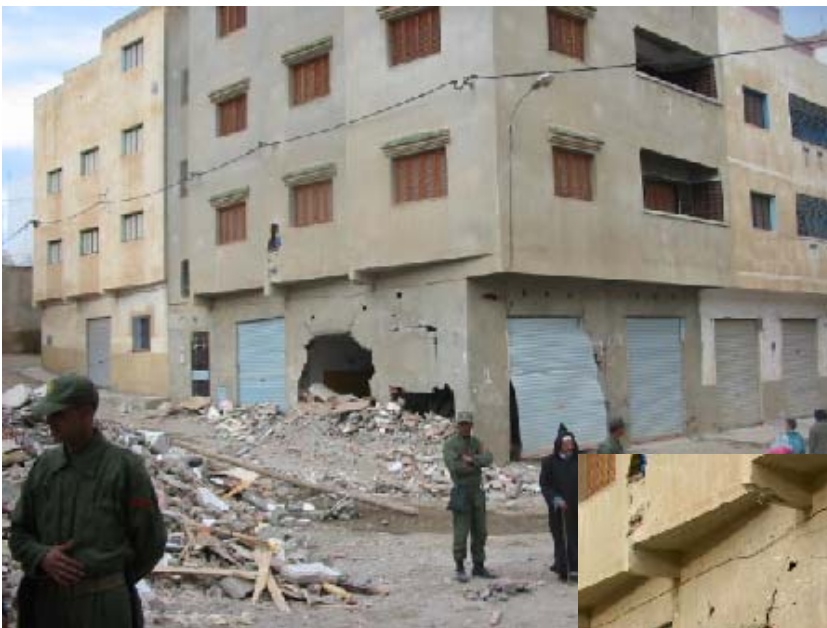
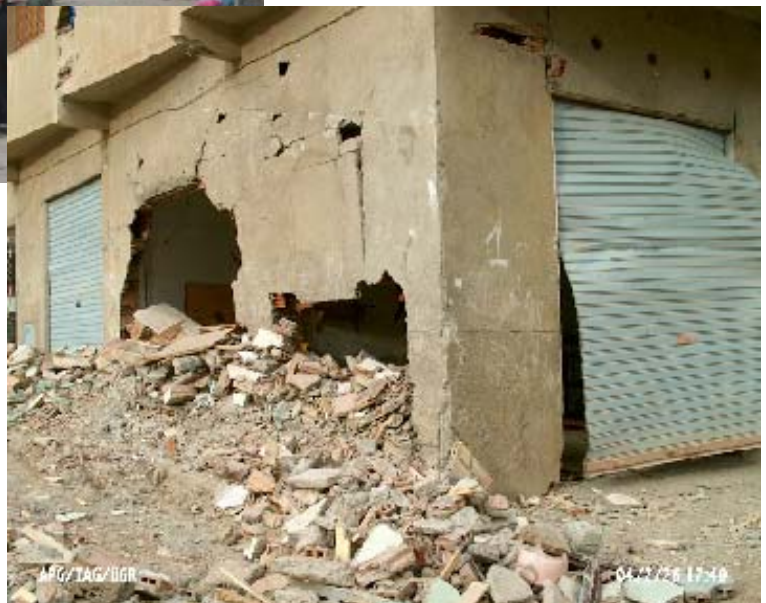
Estructura de pórticos de hormigón armado de 4 alturas.

Los daños en este edificio se deben, en gran medida, a defectos en el diseño (piso blando: planta baja muy dañada y planta primera con daños menores) y a la diferencia en altura de los pilares de planta baja (más cortos en la parte posterior que en la parte anterior del edificio, por adaptarse a la pendiente)

Clase de vulnerabilidad: B

Grado de daño: 2

Probablemente, los daños se habrían visto reducidos si todos los pilares de la planta baja hubiesen tenido todos la misma longitud.

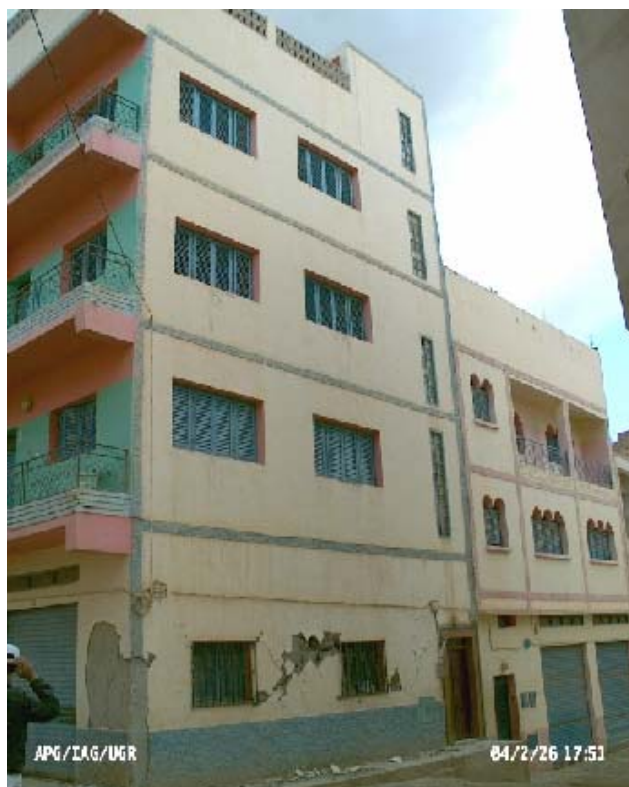
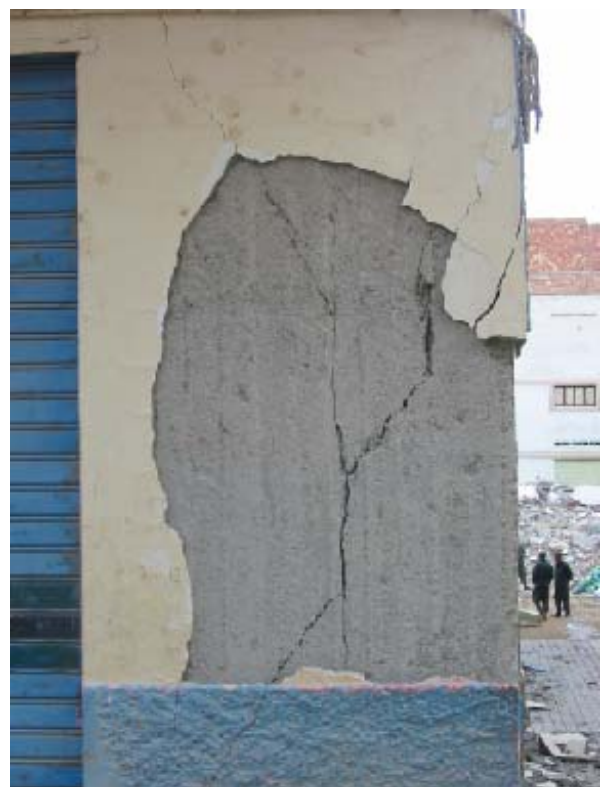
Estructura de pórticos de hormigón armado de 4 plantas.

Daños en planta baja por piso blando. También se aprecian en las fotos 1 y 3 grietas en "X" entre los vanos por inversión de esfuerzos en la que una de ellas (esquina inferior izquierda-esquina superior derecha) es mucho más profunda y gruesa. Esto puede deberse a la inclinación de la calle.

En las fotos 2 y 4 se aprecian daños estructurales en pilares por rotura a cortante.

Clase de vulnerabilidad: B

Grado de daño: 3

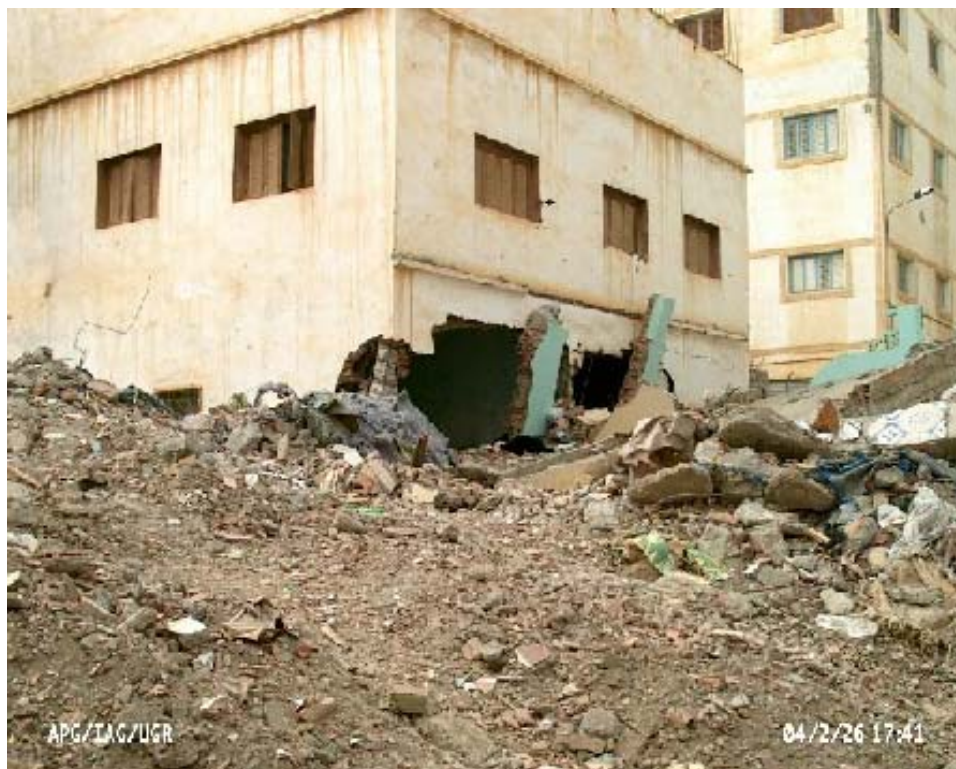
Estructura de pórticos de hormigón armado de 2 plantas.

Fallo de la planta baja del edificio de la izquierda de la foto 1 provocado, posiblemente por el colapso del edificio adyacente

Clase de vulnerabilidad: B

Grado de daño: 4

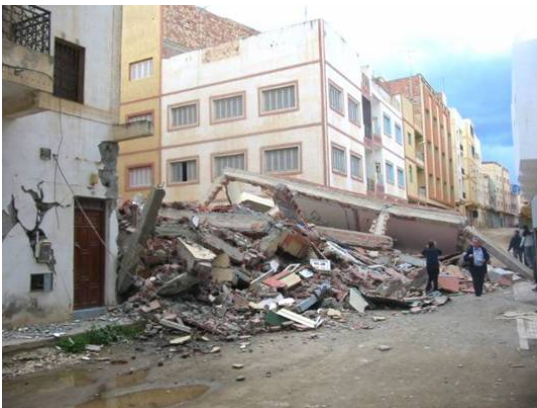
Foto 1

Colapso total del edificio sobre la calle adyacente.

Clase de vulnerabilidad: A

Grado de daño: 5

En este edificio se observan importantes defectos en su estructura que son los que la han llevado al colapso:

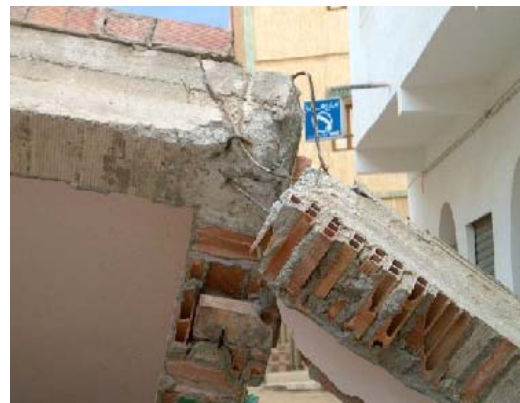
Foto 2

- El acero que se ha usado es liso en lugar de corrugado, por lo que no existe agarre entre hormigón y acero, y cada uno trabaja por su cuenta (Foto 2).
- Los estribos de los elementos estructurales están excesivamente separados, tanto en los nudos de los pórticos como en los vanos (foto 2 y 4)
- El anclaje y el solape del armado de los elementos estructurales es mínimo y en ocasiones inexistente, lo que ha dado lugar a la pérdida de la conexión viga-pilar (foto 2).
- El árido utilizado es tamaño arena, apenas existe árido grueso (foto 3), lo que reduce notablemente la resistencia del hormigón.
- El cemento es muy escaso en proporción con el árido.

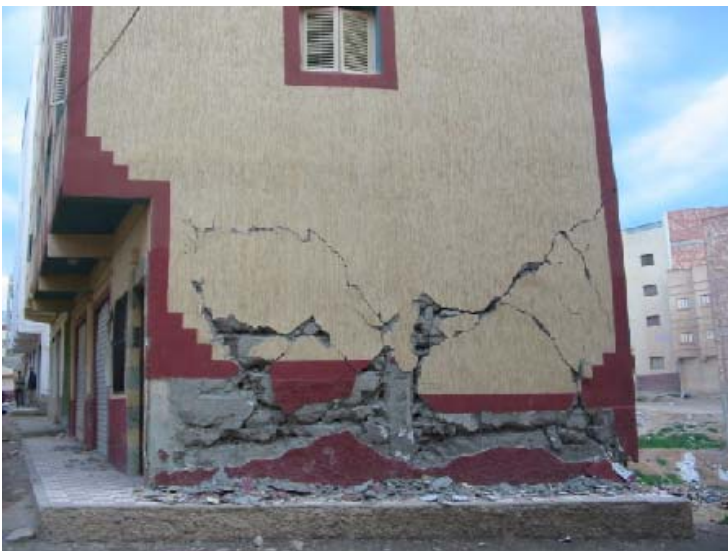
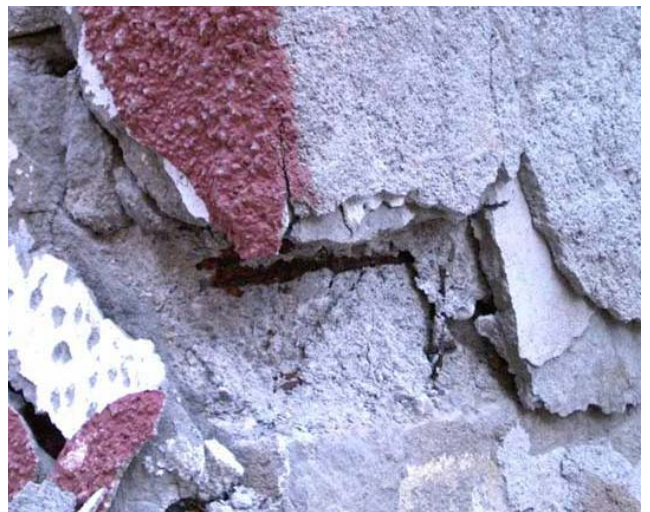
Estructura de 5 plantas de pórticos de hormigón armado.

Daños por piso blando en planta baja.

Se aprecian daños estructurales (rotura a cortante en el pilar de la esquina inferior derecha de la foto 2).

Clase de vulnerabilidad: B

Grado de daño: 4

Aparte del efecto "piso blando", ha sido la oxidación de la armadura del hormigón estructural la que ha acentuado los daños en esta edificación, pues el hormigón ya estaba "reventado" (por el aumento de volumen del acero al oxidarse) y muy degradado antes del terremoto.

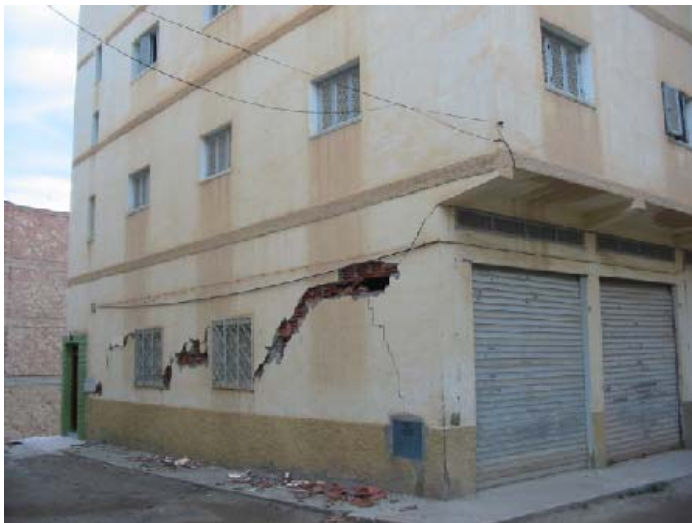
Estructuras adyacentes de 4 plantas de pórticos de hormigón armado.

Daños por piso blando en planta baja.

También se aprecian grietas en "X" entre vanos.

No se aprecian daños estructurales.

Clase de vulnerabilidad: B

Grado de daño: 2

Se observa una dirección de fractura dominante debida, probablemente, a que el edificio ha asentado diferencialmente sobre su parte trasera en la que la rasante está a una cota más baja que en la fachada anterior.

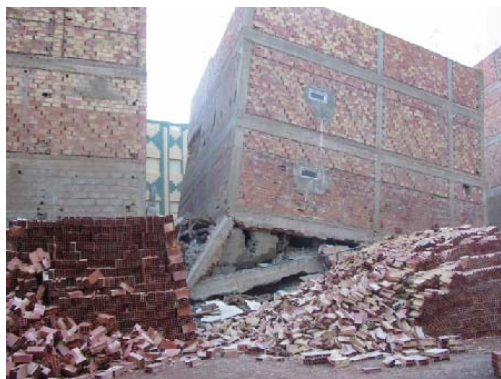
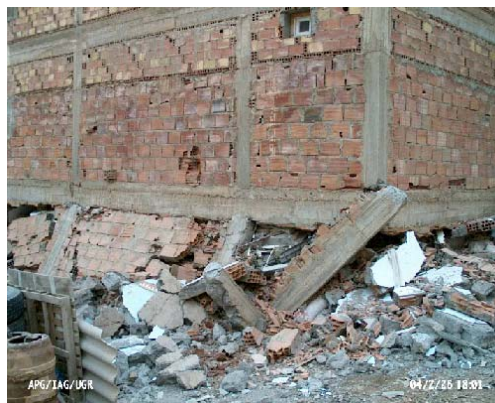
Estructura de 4 plantas de pórticos de hormigón armado en construcción.

Colapso de la estructura por piso blando en planta baja y numerosos defectos constructivos.

Clase de vulnerabilidad: A ó B

Grado de daño: 5

En este edificio se observan importantes defectos en su estructura que son los que la han llevado al colapso:

- El acero que se ha usado es liso en lugar de corrugado, por lo que no existe agarre entre hormigón y acero, y cada uno trabaja por su cuenta.
- Los estribos de los elementos estructurales están excesivamente separados, tanto en los nudos de los pórticos como en los vanos.
- El anclaje y el solape del armado de los elementos estructurales es mínimo y en ocasiones inexistente, lo que ha dado lugar a la pérdida de la conexión viga-pilar.
- El árido utilizado es tamaño arena, apenas existe árido grueso, lo que reduce notablemente la resistencia del hormigón.
- El cemento es muy escaso en proporción con el árido.

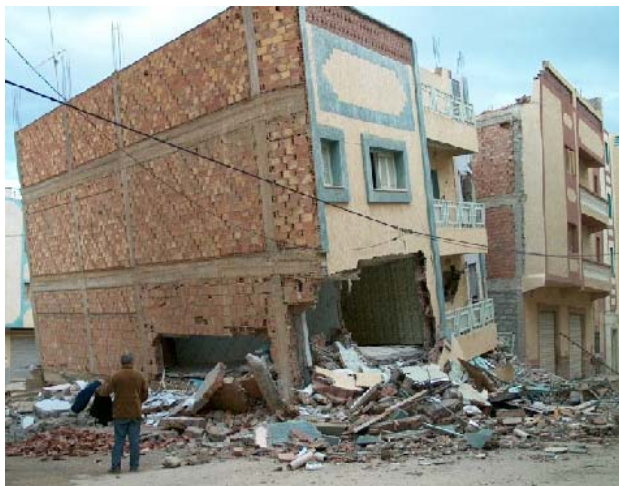
Estructura de 3 plantas de pórticos de hormigón armado.

Daños por piso blando en planta baja y primera. Colapso de la edificación.

Clase de vulnerabilidad: A ó B

Grado de daño: 5

La mayoría de este tipo de estructuras tiene plantas añadidas, para las que no se ha hecho cálculo previo alguno y que, en numerosas ocasiones, no están preparadas para ser soportadas por la estructura inicial.

Se observan daños en el edificio adyacente por golpeteo.

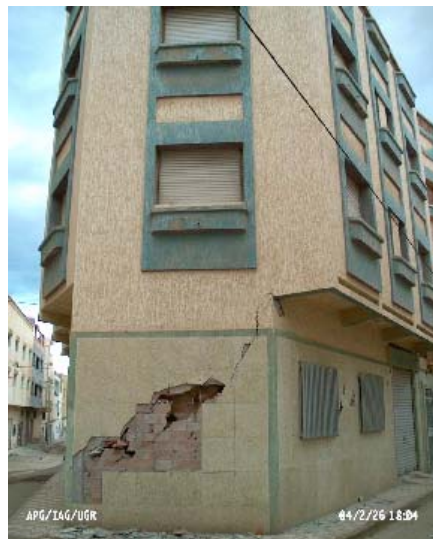
**ALH-11**

Estructura de 4 plantas de pórticos de hormigón armado.

Daños en planta baja. No se aprecian daños estructurales.

Clase de vulnerabilidad: C

Grado de daño: 1

Además de la influencia en los daños del piso blando, hay que tener en cuenta la influencia de la forma del edificio y su situación entre dos calles y al término de la manzana. Esto puede dar lugar a la aparición de esfuerzos de torsión y amplificación que incrementen los daños.

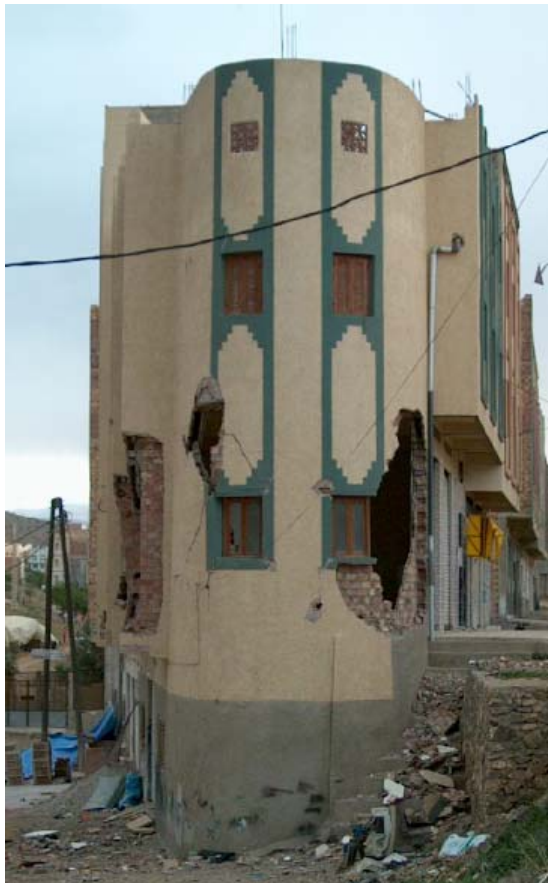
Estructura de 4 plantas de pórticos de hormigón armado.

Daños en planta baja. No se aprecian daños estructurales.

Clase de vulnerabilidad: C

Grado de daño: 1

Además de la influencia en los daños del piso blando (en este caso es el 1º, ya que el bajo está semienterrado por uno de sus lados), hay que tener en cuenta la influencia de la forma del edificio y su situación entre dos calles y al término de la manzana. Esto puede dar lugar a la aparición de esfuerzos de torsión y amplificación que incrementen los daños.

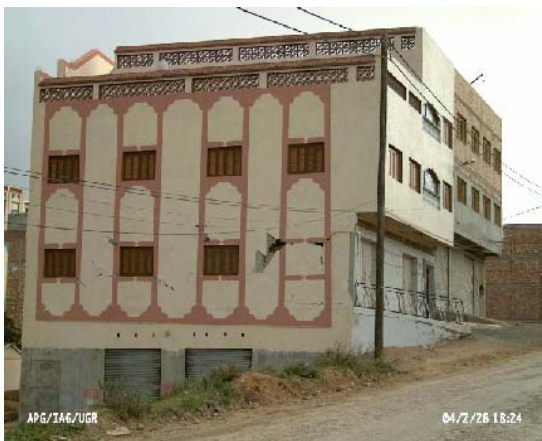
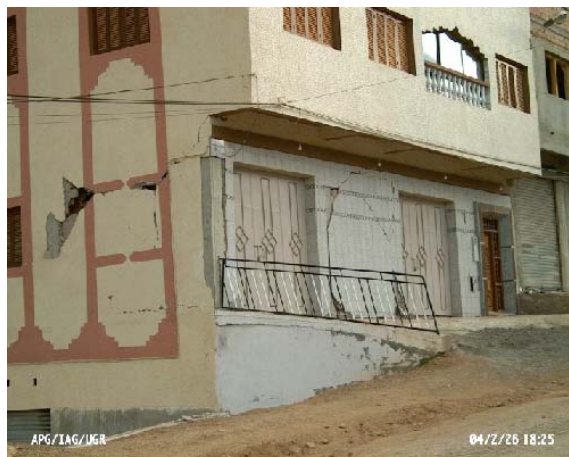
**ALH-13**

Estructura de 3 plantas de pórticos de hormigón armado.

Daños en planta primera. No se aprecian daños estructurales.

Clase de vulnerabilidad: C

Grado de daño: 1

Además de la influencia en los daños del piso blando, hay que tener en cuenta la influencia de la situación del edificio entre dos calles con diferente cota de rasante, lo que lo rigidiza por la parte de la calle más elevada.

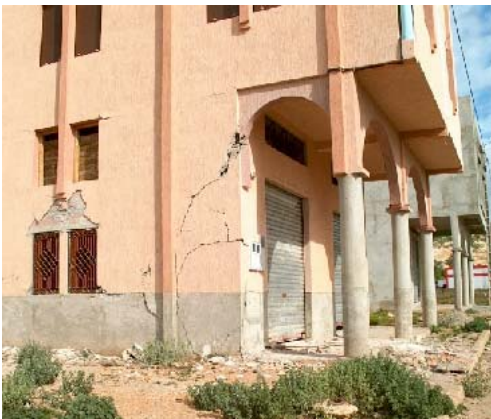
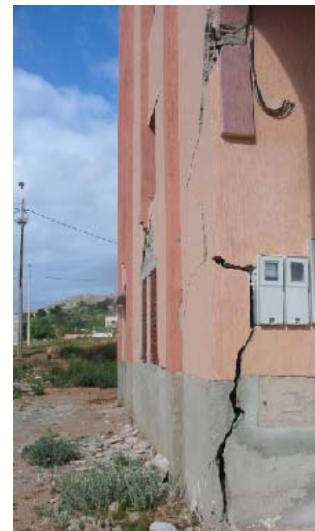
**ALH-14**

Estructura de 4 plantas de pórticos de hormigón armado.

Daños en planta baja. No se aprecian daños estructurales.

Clase de vulnerabilidad: C

Grado de daño: 1

Los daños de la planta baja parecen estar provocados por el cambio de rigidez entre las plantas baja (cuya altura es casi el doble que el resto de las plantas) y primera: Piso blando.

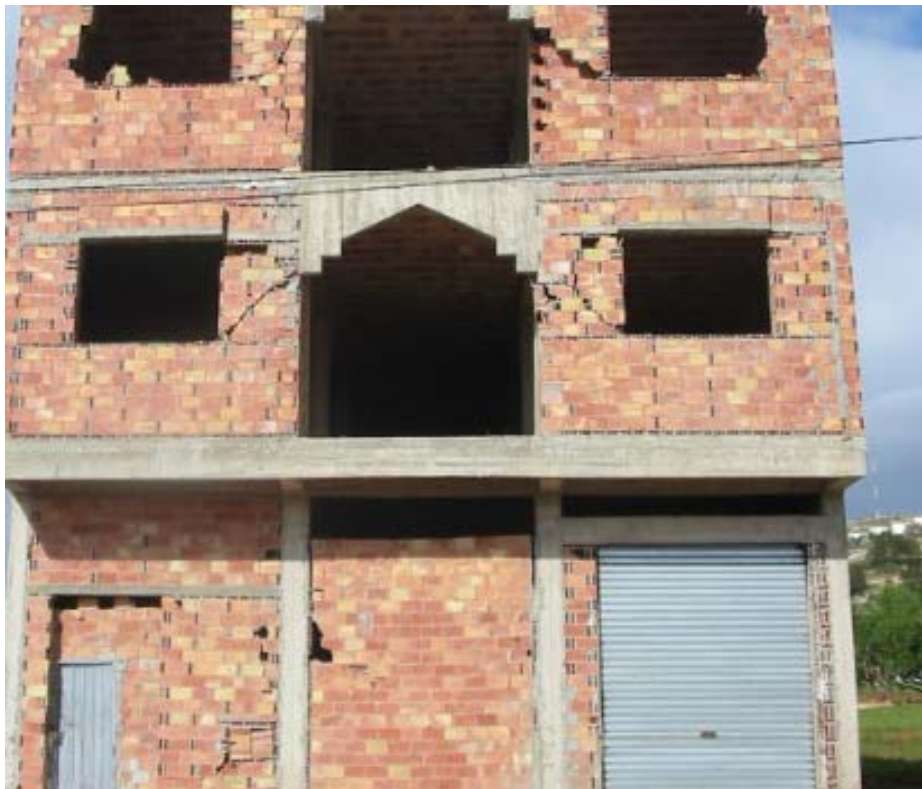
**ALH-15**

Estructura de 3 plantas de pórticos de hormigón armado.

Daños en cerramientos y tabiquería. No se aprecian daños estructurales.

Clase de vulnerabilidad: C

Grado de daño: 1

No se observan daños estructurales, tan sólo grietas en forma de "X" entre huecos provocadas por la sucesiva inversión de esfuerzos a la que estuvo sometida la edificación durante el terremoto.

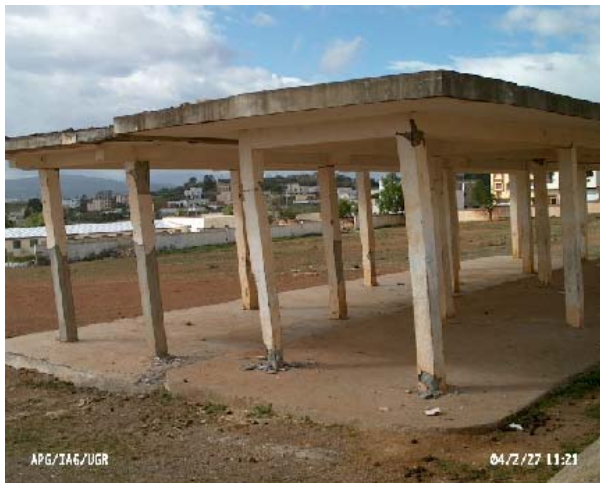
Estructura de 1 planta de pórticos de hormigón armado.

Daños generalizados en los nudos estructurales de los pórticos, tanto en la parte superior como en la inferior de los pilares por cortante.

Se aprecia oxidación de la armadura con el correspondiente debilitamiento del hormigón estructural.

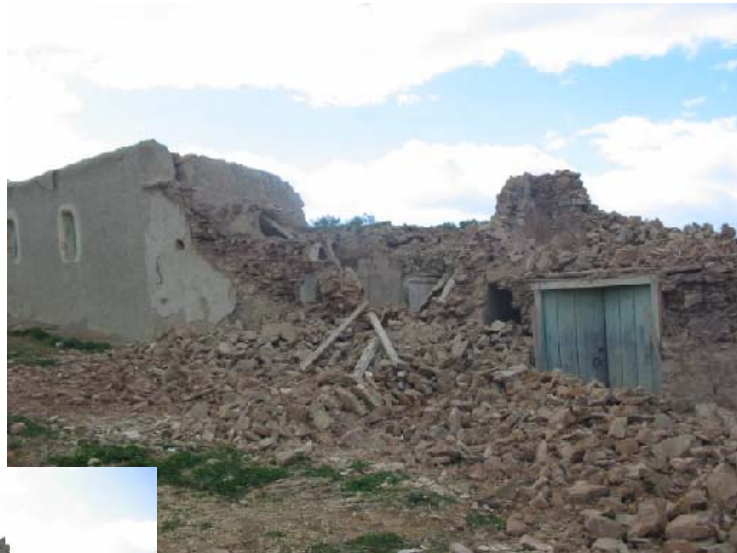
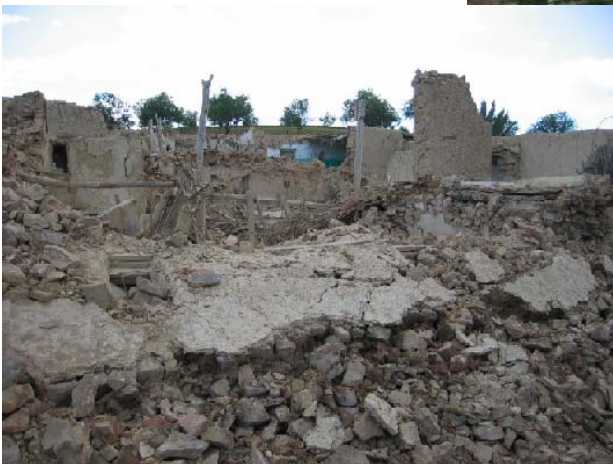
Estructura de doble pared de ladrillos de adobe y mampuestos de piedra de una planta.

Colapso total de la vivienda..

Clase de vulnerabilidad: A

Grado de daño: 5

Este tipo de construcción tiene un mal comportamiento ante solicitaciones horizontales por falta de conexión entre los elementos estructurales (también demasiado pesados). Si tuviera un ligero esqueleto que confinara dichos elementos no se habrían producido tantos muertos, pues su colapso apenas deja bolsas de aire para que puedan sobrevivir las personas atrapadas.

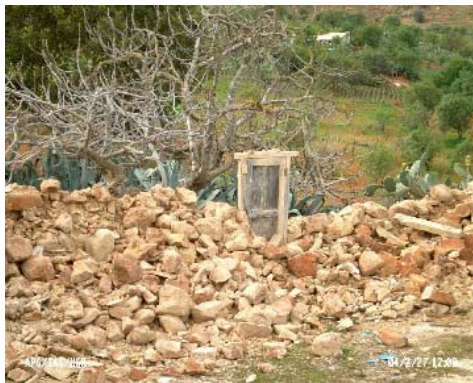
Estructura de mampuestos de piedra y barro de una planta.

Colapso total de la vivienda..

Clase de vulnerabilidad: A

Grado de daño: 5

Este tipo de construcción tiene un mal comportamiento ante solicitaciones horizontales por falta de conexión entre los elementos estructurales (también demasiado pesados). Si tuviera un ligero esqueleto que confinara dichos elementos no se habrían producido tantos muertos, pues su colapso apenas deja bolsas de aire para que puedan sobrevivir las personas atrapadas.

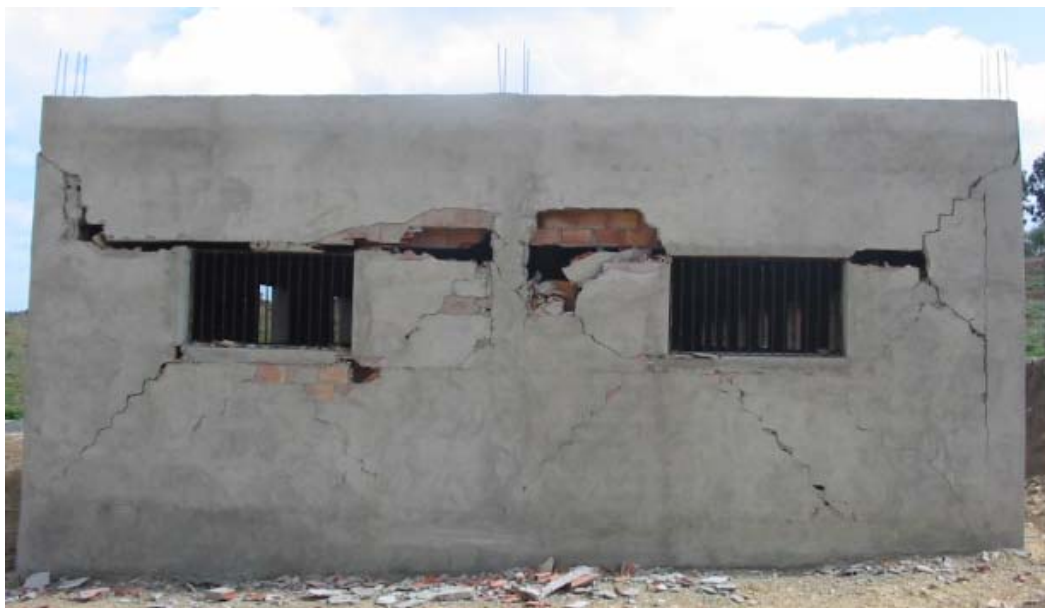
Estructura de pórticos de hormigón armado de una planta.

Grietas por cortante en elementos estructurales

Grietas en "X" entre vanos consecuencia de la inversión de esfuerzos.

Clase de vulnerabilidad: C

Grado de daño: 2

Es frecuente en esta zona el que las familias se construyan, en principio, una vivienda de una sola planta a la que le irán añadiendo plantas en función del aumento de la familia (hasta 4 plantas) sin haberlo previsto a efectos de cálculo de estructura.

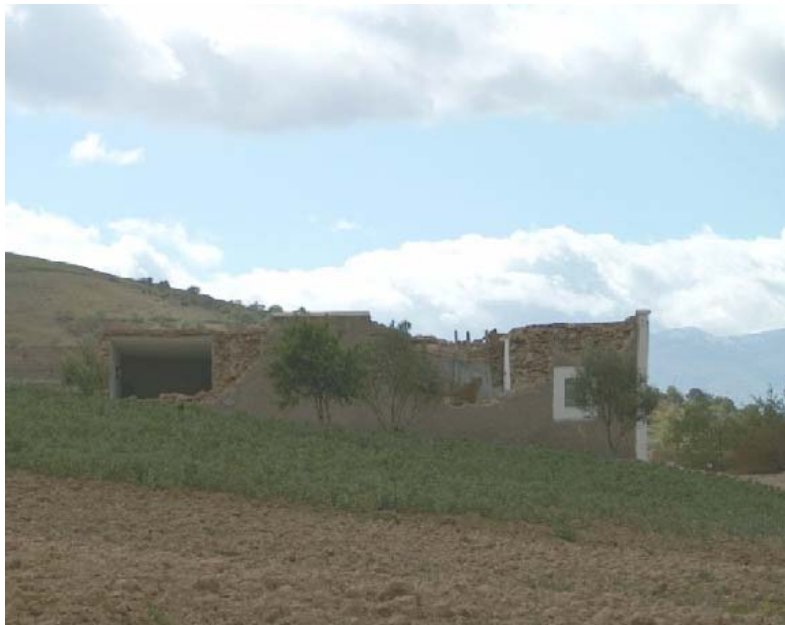
Estructura de mampuestos de piedra y barro de una planta.

Colapso total de la vivienda.

Clase de vulnerabilidad: A

Grado de daño: 5

Este tipo de construcción tiene un mal comportamiento ante solicitaciones horizontales por falta de conexión entre los elementos estructurales. Si tuviera un ligero esqueleto que confinara dichos elementos no se habrían producido tantos muertos, pues su colapso apenas deja bolsas de aire para que puedan sobrevivir las personas atrapadas.

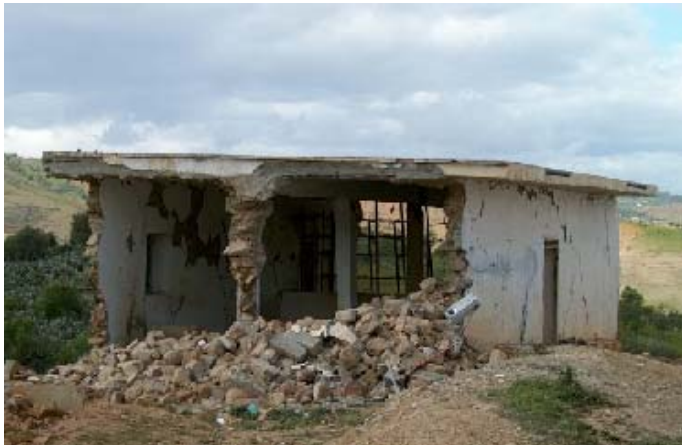
**ALH-21**

Losa de hormigón armado y pilares de bloques de hormigón armados, con cerramientos de mampuestos de piedra.

Colapso parcial de la vivienda..

Clase de vulnerabilidad: B-C

Grado de daño: 4

Probablemente la dirección de la sacudida haya coincidido con la perpendicular a este cerramiento colapsado. Eso unido a la falta de conexión entre elementos estructurales y no estructurales, la ha llevado al colapso.

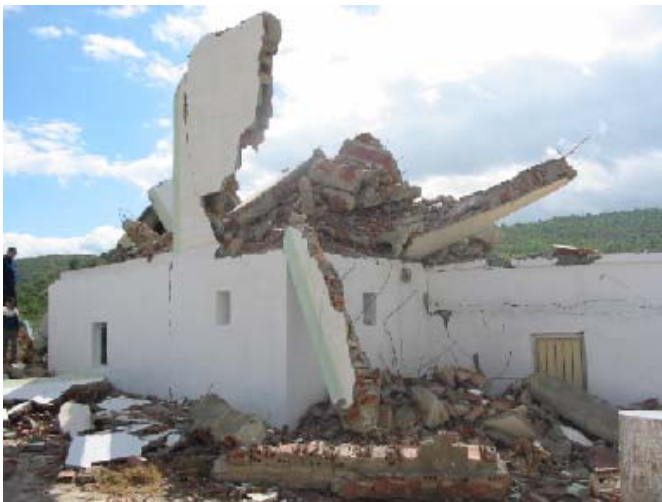
Estructura de pórticos de hormigón armado con cerramientos de fábrica de ladrillo

Colapso total de la edificación.

Clase de vulnerabilidad: B

Grado de daño: 5

Los defectos de ejecución de este edificio lo han llevado al colapso pues, la utilización de acero liso en lugar del corrugado ha dado lugar a que hormigón y acero trabajen por separado, siendo el primero poco capaz de trabajar a tracción y el segundo a compresión. Los nudos estructurales presentaban fracturas a cortante. La esbeltez del minarete, unida a las patologías anteriormente citadas, lo ha llevado al colapso sobre el edificio de la mezquita.

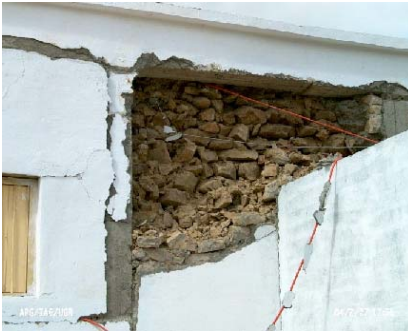
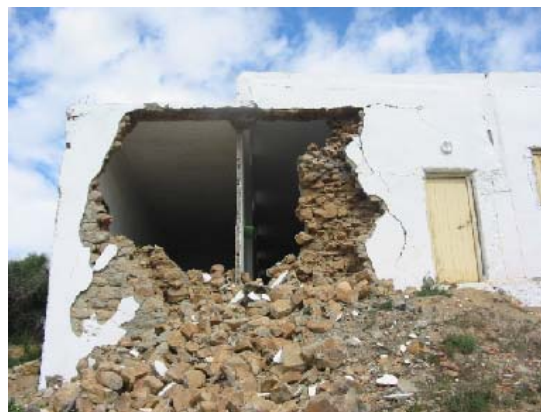
**ALH-23**

Pórticos de hormigón armado y cerramientos mampuestos de piedra y barro de una planta.

No se aprecian daños en los elementos estructurales.

Clase de vulnerabilidad: C

Grado de daño: 1-2

En este caso lo que se ha comportado mal han sido los cerramientos (por la falta de confinamiento y elevada inercia).

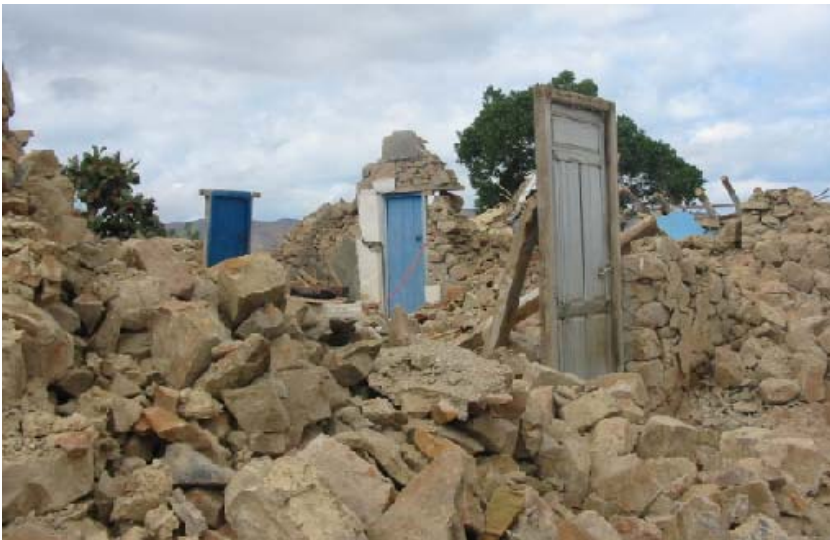
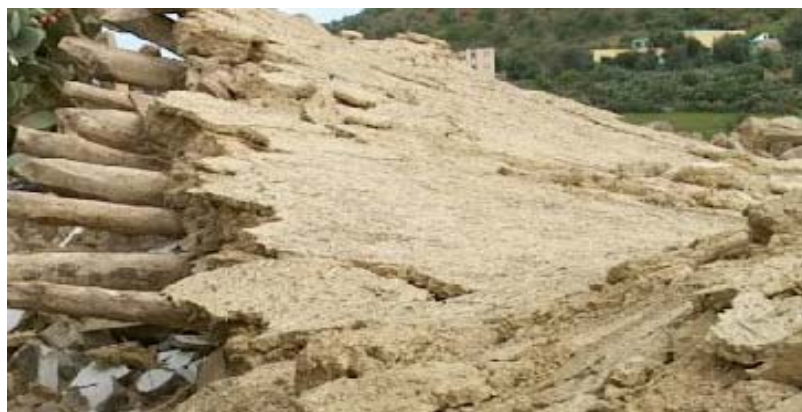
Conjunto de edificaciones de mampuestos de piedra y barro de una planta.

Colapso total de la vivienda.

Clase de vulnerabilidad: A

Grado de daño: 5

Este tipo de construcción tiene un mal comportamiento ante sollicitaciones horizontales por falta de conexión entre los elementos estructurales. Si tuviera un ligero esqueleto que confinara dichos elementos no se habrían producido tantos muertos, pues su colapso apenas deja bolsas de aire para que puedan sobrevivir las personas atrapadas.

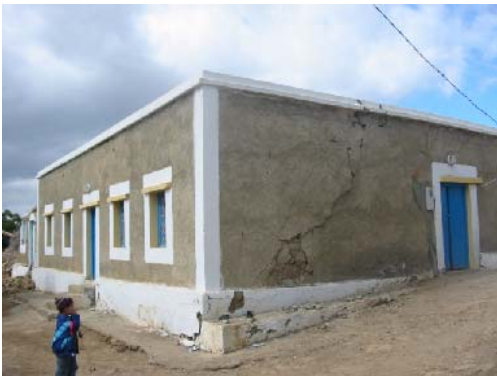
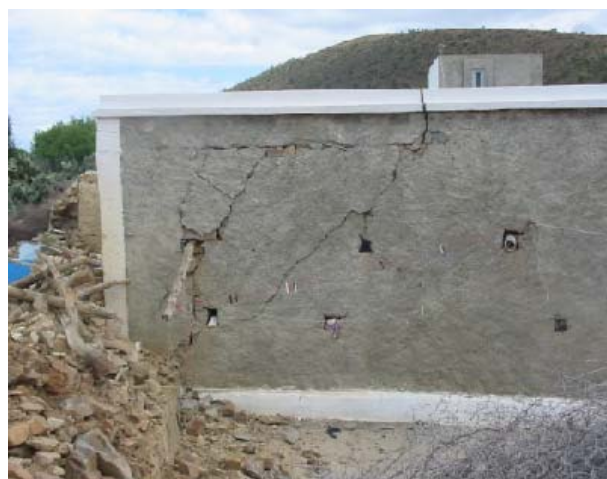
Edificación de mampuestos de piedra y barro de una planta. Revestimiento de barro.

Daños moderados - graves (grietas en los muros de carga)

Clase de vulnerabilidad: A

Grado de daño: 2-3

Esta construcción en particular ha soportado bien el terremoto y sus réplicas (tres de ellas de magnitud  $> 5,0$ ), mientras que las viviendas colindantes han colapsado. Se aprecian grietas en "X" en los muros, de las que se remarca más aquella que está en la dirección de la pendiente de la calle.

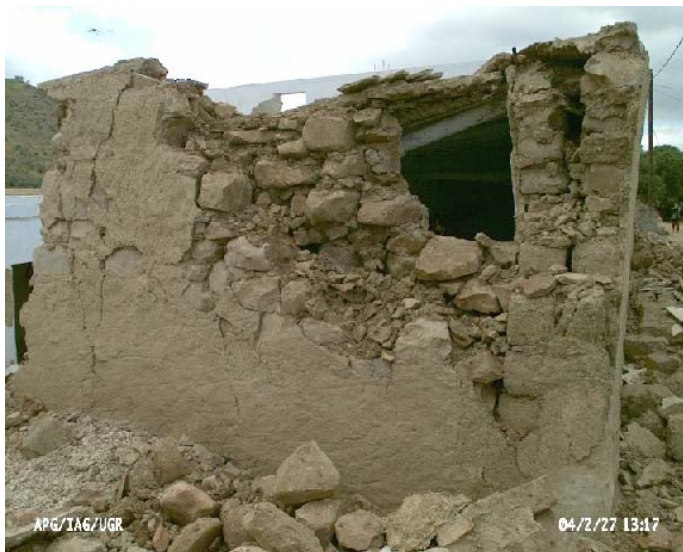
Edificación de dobles muros de carga de mampuestos de piedra y barro (adobes) de una planta.

Colapso total de la vivienda.

Clase de vulnerabilidad: A

Grado de daño: 5

Este tipo de construcción tiene un mal comportamiento ante solicitaciones horizontales por falta de conexión y de ductilidad de los elementos estructurales.

Se puede ver bien la estructura de doble muro de carga, bien de adobe, o de piedra-adobe que, posiblemente se utilice para aislar el interior de las temperaturas extremas del exterior, así como para poder soportar mejor la carga de los pesados forjados de madera, cañizo y barro.

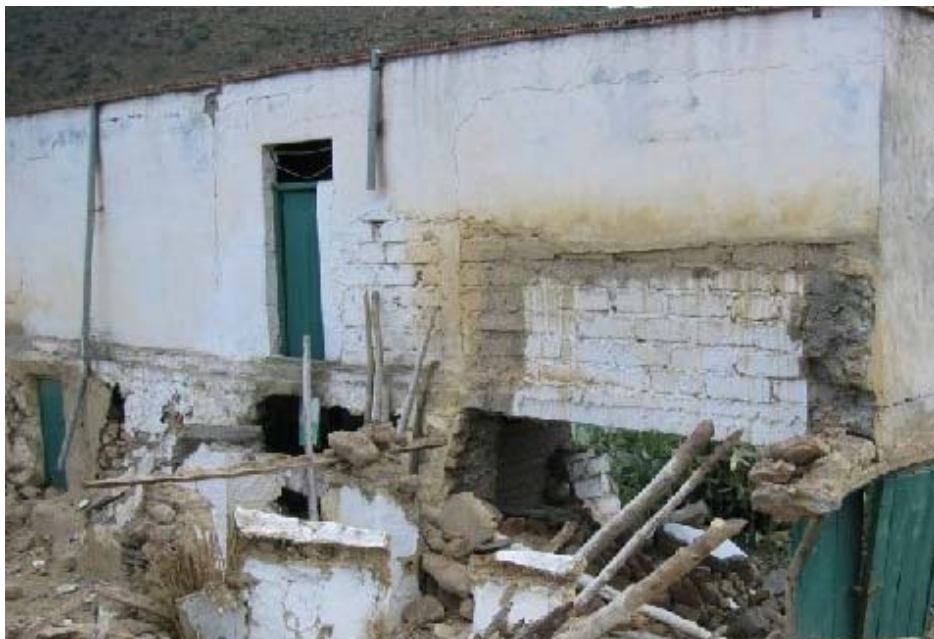
Pilastras y losas de hormigón? con cerramientos de mampuestos de piedra (1ª P) y bloques (2ª P)

Colapso parcial de la vivienda.

Clase de vulnerabilidad: A

Grado de daño: 5

Se trata de una estructura mixta con pilastras de hormigón embutidas en muros de mampuestos (1ª planta) o de bloques (2ª planta). En la foto, se puede apreciar, una losa de hormigón bastante irregular apoyada en una pilastra en mitad del vano de la 2ª planta y lo que parece ser un muro de carga (a la derecha) que descansa sobre la puerta.

Se puede observar en la foto que el colapso de la 1ª planta ha sido evitado por la puerta de entrada a la vivienda.

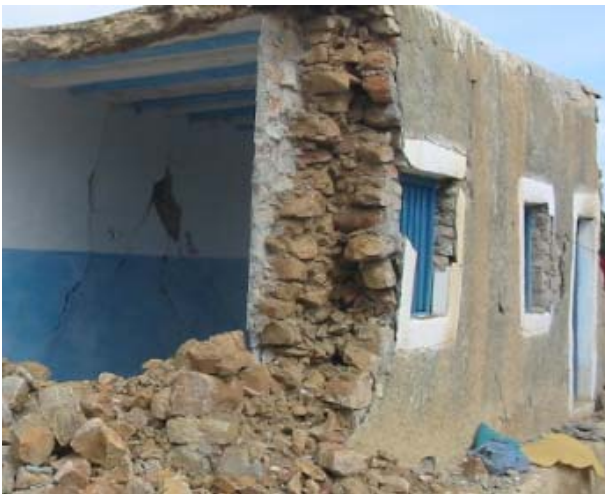
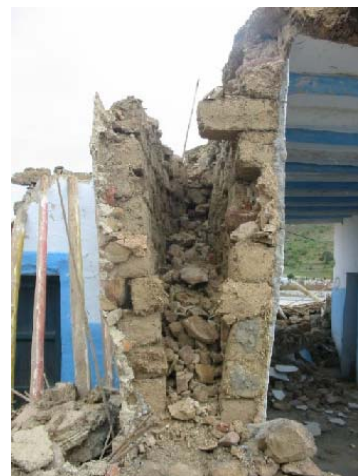
Edificación de dobles muros de carga de mampuestos de piedra y barro (adobes) de una planta.

Colapso casi total de la vivienda.

Clase de vulnerabilidad: A

Grado de daño: 5

Este tipo de construcción tiene un mal comportamiento ante solicitaciones horizontales por falta de conexión y de ductilidad de los elementos estructurales.

En la foto 2 se puede ver bien la estructura de doble muro de carga, bien de adobe, o de piedra-adobe que, posiblemente se utilice para aislar el interior de las temperaturas extremas del exterior, así como para poder soportar mejor la carga de los pesados forjados de madera, cañizo y barro.

Se observa una coincidencia en la orientación de los muros colapsados en la localidad (siempre que éstos no sean los de principales de carga, es decir, los muros de carga de mayor longitud).

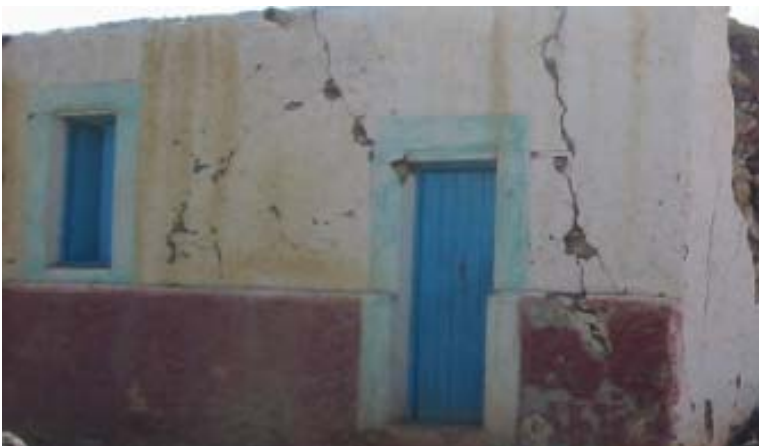
Edificación de dobles muros de carga de mampuestos de piedra y barro de una planta.

Colapso parcial de la vivienda.

Clase de vulnerabilidad: A

Grado de daño: 4

Este tipo de construcción tiene un mal comportamiento ante solicitaciones horizontales por falta de conexión y de ductilidad de los elementos estructurales.

También se observan numerosas grietas y fisuras en "X" (foto 3) provocadas por las sucesiva inversión de esfuerzos a la que han sido sometidos los muros durante el terremoto.

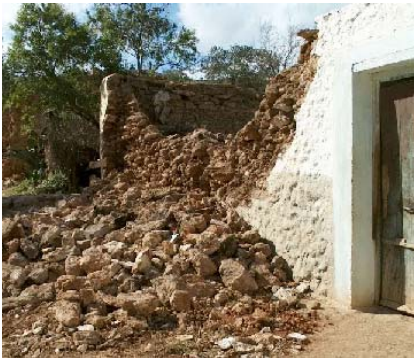
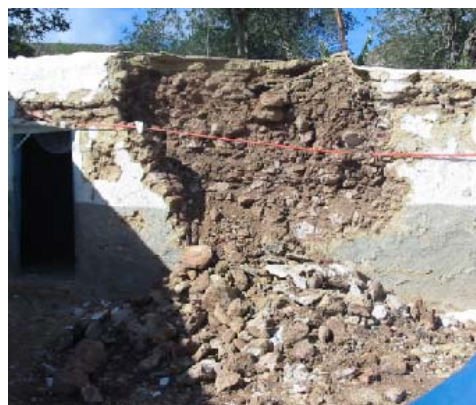
Edificación de doubles muros de carga de mampuestos de piedra y barro de una planta.

Colapso parcial de la vivienda.

Clase de vulnerabilidad: A

Grado de daño: 4

Este tipo de construcción está constituida por una serie de estancias prácticamente independientes y, debido al tipo de estructura y a los materiales utilizados, tiene un mal comportamiento ante solicitaciones horizontales por falta de conexión y de ductilidad de los elementos estructurales.

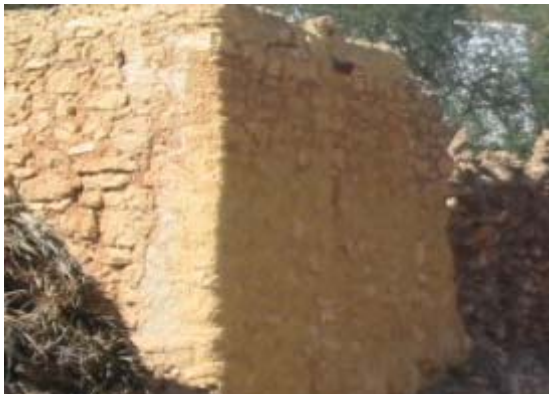
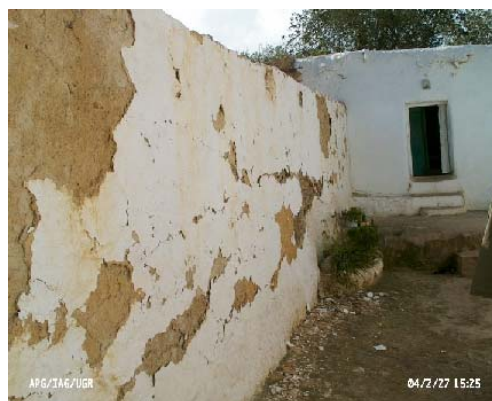
Edificación de dobles muros de carga de mampuestos de piedra y barro de una planta.

Daños moderados (grietas y desprendimientos en muros)

Clase de vulnerabilidad: A

Grado de daño: 3

Este tipo de construcción está constituida por una serie de estancias prácticamente independientes y, debido al tipo de estructura y a los materiales utilizados, tiene un mal comportamiento ante solicitaciones horizontales por falta de conexión y de ductilidad de los elementos estructurales.

En el interior del patio se pueden observar numerosas grietas (e incluso caída de material) en el muro.

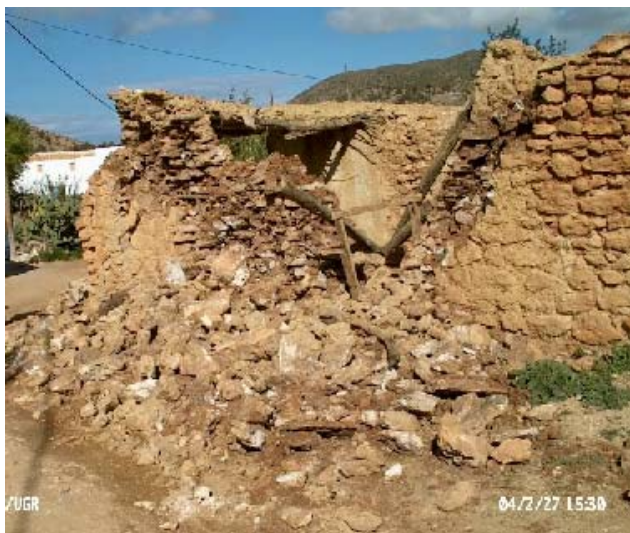
Edificación de dobles muros de carga de mampuestos de piedra y barro de una planta.

Colapso total de la vivienda.

Clase de vulnerabilidad: A

Grado de daño: 5

Este tipo de construcción tiene un mal comportamiento ante solicitaciones horizontales por falta de conexión y de ductilidad de los elementos estructurales.

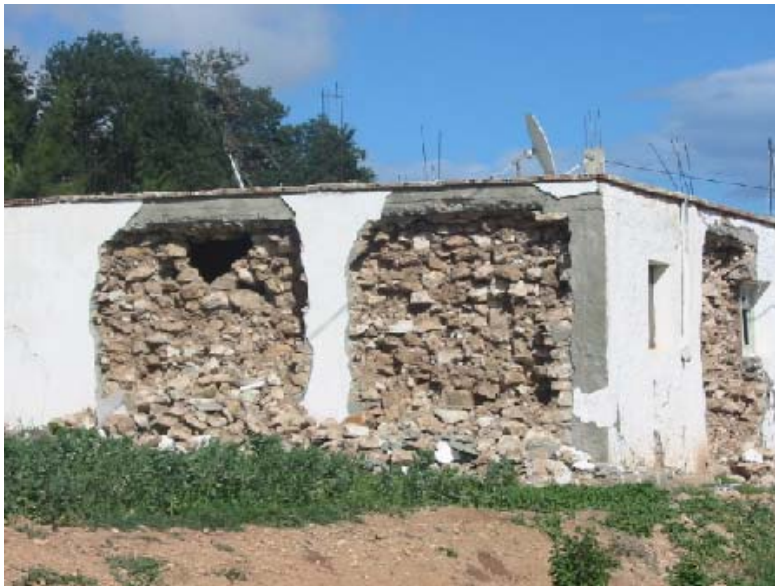
Pórticos de hormigón armado y cerramientos de muros de mampuestos de piedra y barro de una planta.

Daños importantes a graves (daños estructurales leves-moderados y daños no estructurales graves)

Clase de vulnerabilidad: B-C

Grado de daño: 3

La falta de ductilidad de los cerramientos ha provocado el colapso de los mismos. Éstos también intervienen en la rigidización de la estructura de hormigón armado que, en este caso, por tratarse de una sola planta no ha tenido una repercusión catastrófica.

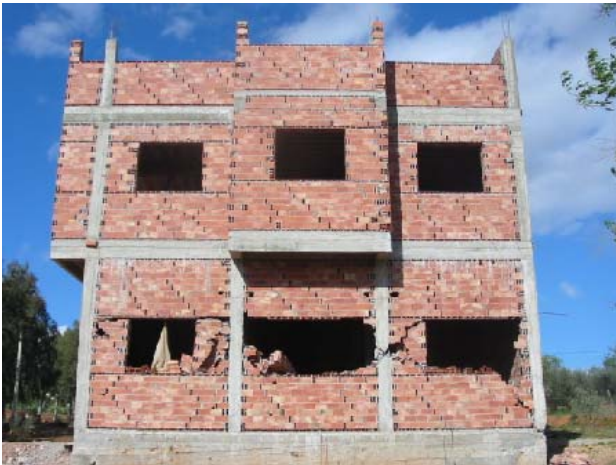
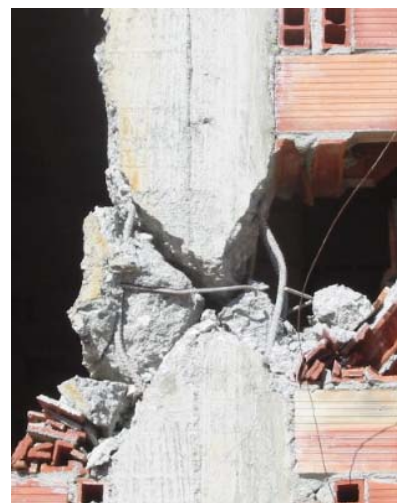
Pórticos de hormigón armado y cerramientos de fábrica de ladrillo. Dos plantas.

Daños graves (daños estructurales importantes y daños no estructurales graves)

Clase de vulnerabilidad: C

Grado de daño: 3

Los daños estructurales que ha sufrido esta construcción se han debido, principalmente, a defectos de ejecución y diseño tales como:

- Piso blando: la planta baja tiene una mayor altura y distinta superficie que la superior, lo que da lugar a un cambio de rigidez en ella que favorecen los daños provocados por el terremoto.
- Pilar corto: los pilares de planta baja.
- Los estribos de los elementos estructurales están excesivamente separados, tanto en los nudos de los pórticos como en los vanos. Esto da lugar a que el confinamiento del hormigón sea mínimo y sea muy susceptible a la rotura por cortante.
- El recubrimiento de la armadura de los elementos estructurales es mínimo y en ocasiones inexistente, lo que ha dado lugar a la oxidación del acero.
- El árido utilizado es tamaño arena, apenas existe árido grueso, lo que reduce notablemente la resistencia del hormigón.
- El cemento es muy escaso en proporción con el árido.

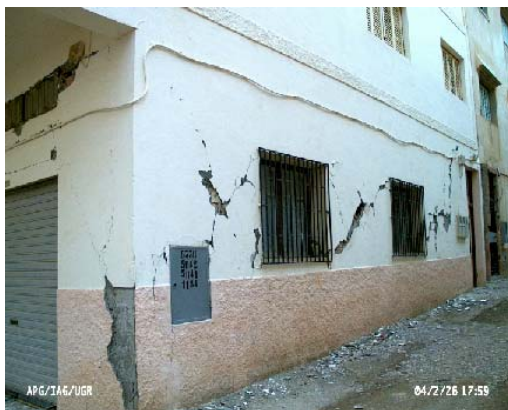
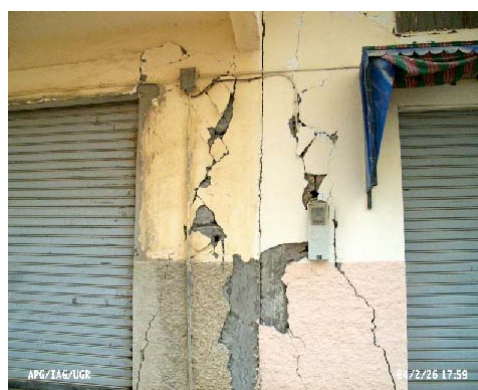
**ALH-35 24/02/20 Marruecos Imzoûrene 6,0 VIII-IX**

Estructura de 4 plantas de pórticos de hormigón armado.

Daños por piso blando en planta baja.

También se aprecian daños leves a lo largo de la junta de separación entre ambos edificios así como grietas en "X" entre vanos de las que se remarca más aquella que está en la dirección de la pendiente de la calle.

No se aprecian daños estructurales.

Clase de vulnerabilidad: B

Grado de daño: 2
