Terremoto de Bullas del 29-01-05

Parámetros del terremoto:

Fecha: 29 de enero de 2005

Magnitud (Richter): 4.9

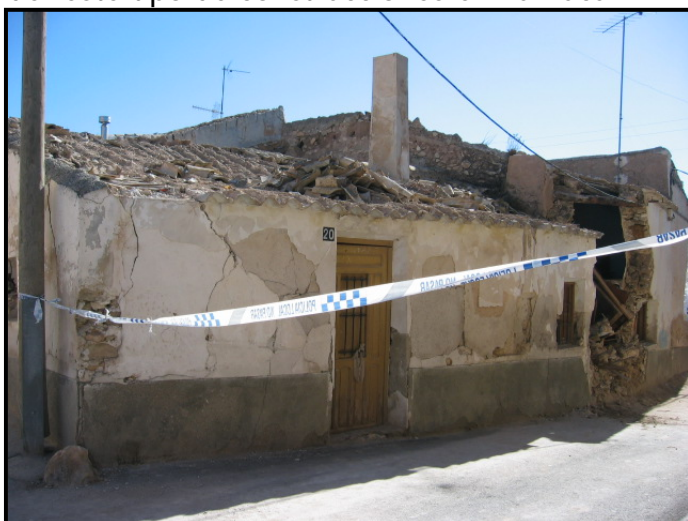
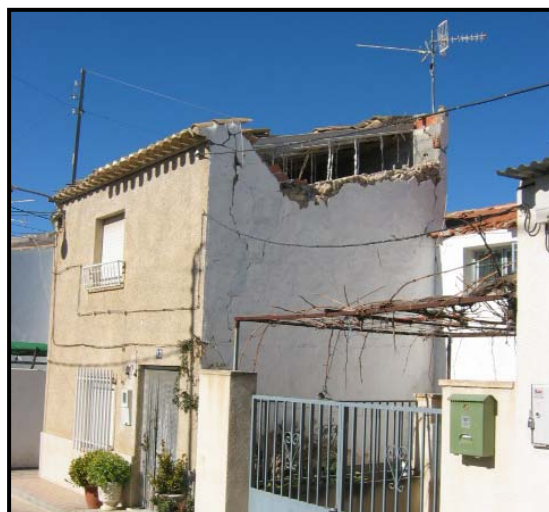
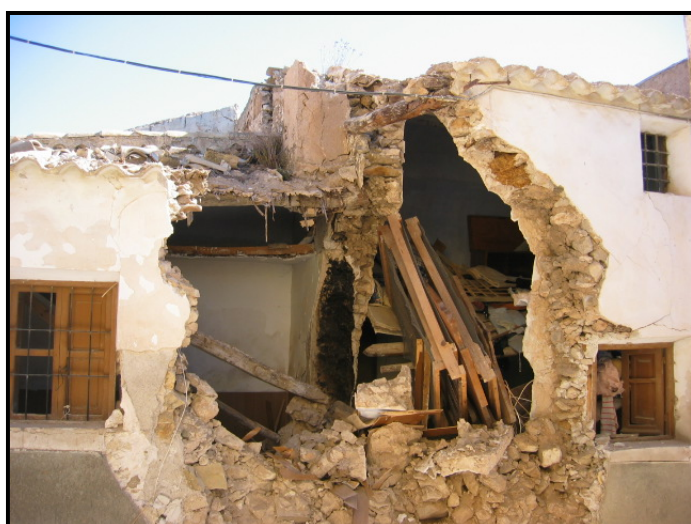
La tipología más generalizada en las localidades afectadas se caracteriza por estructuras (de una o dos alturas) de muros de carga de piedra y barro con forjados y cubiertas de madera mal conectados entre sí y a los muros de carga, lo que provoca grandes grietas y desplomes en caso de sismo. A todo esto se le suma el estado, en general bastante degradado que las hace aún más vulnerables. Ejemplo de este tipo de construcciones en La Paca:

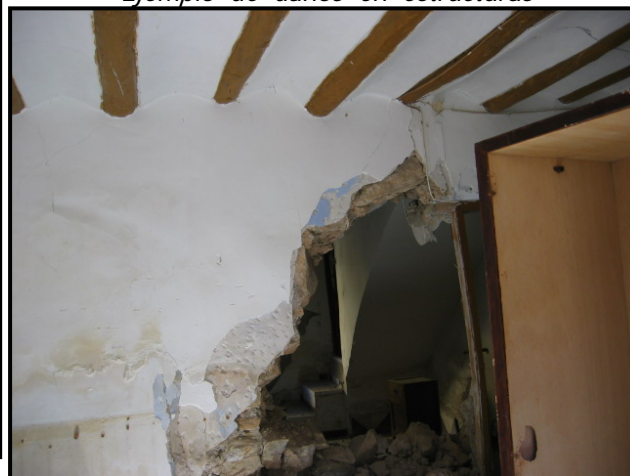
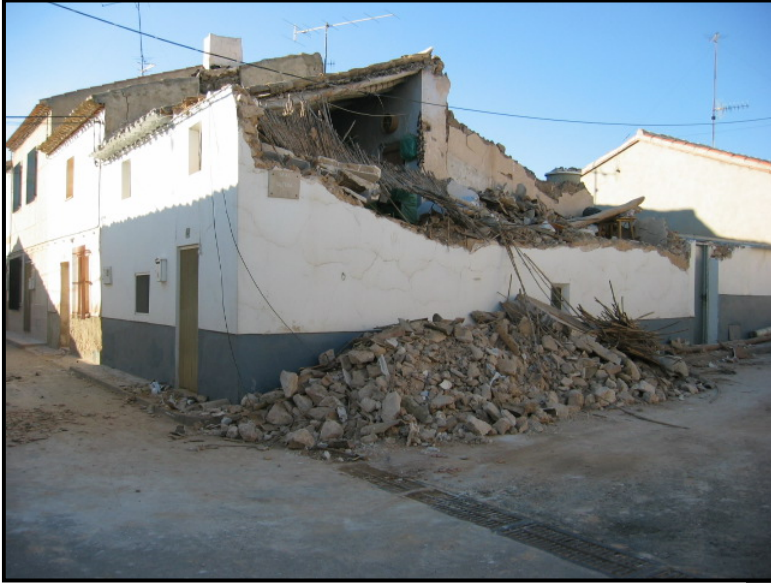
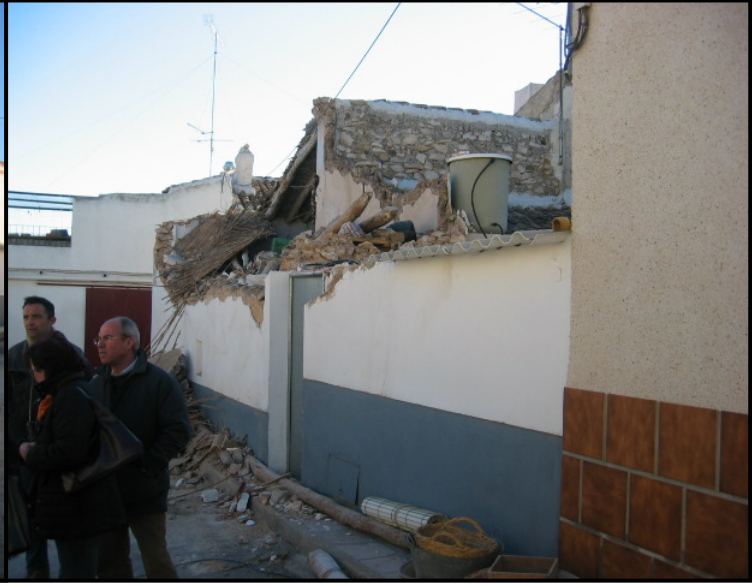
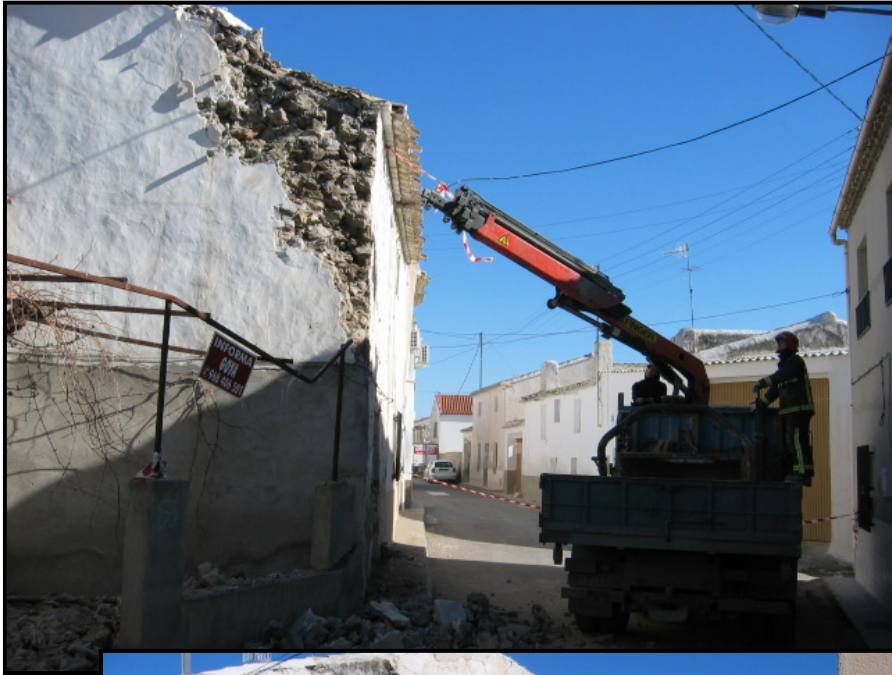
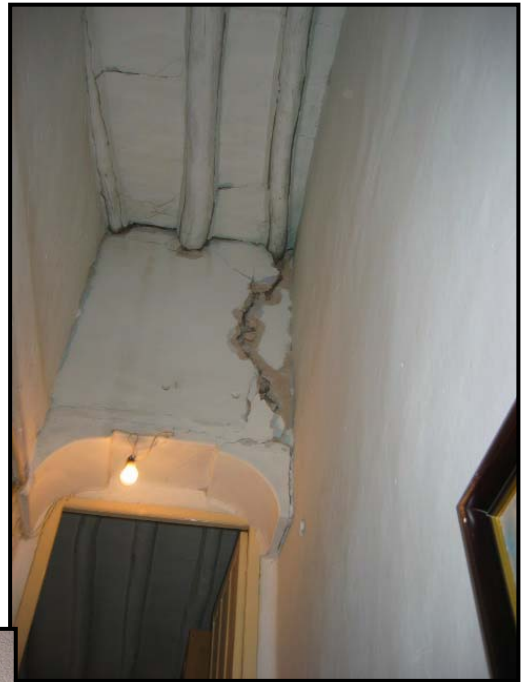
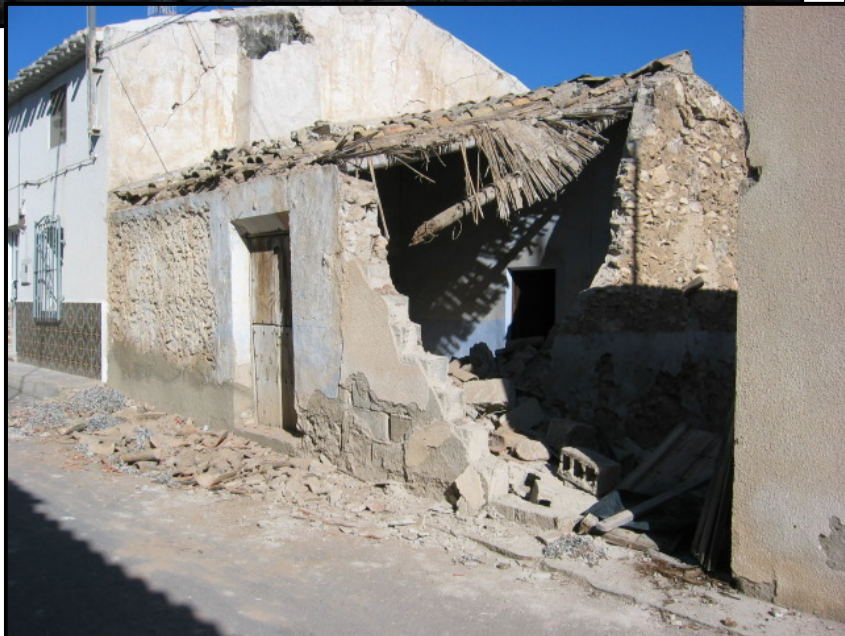
Ejemplo de daños en estructuras

de muros de carga de piedra y barro en Zarcilla de Ramos

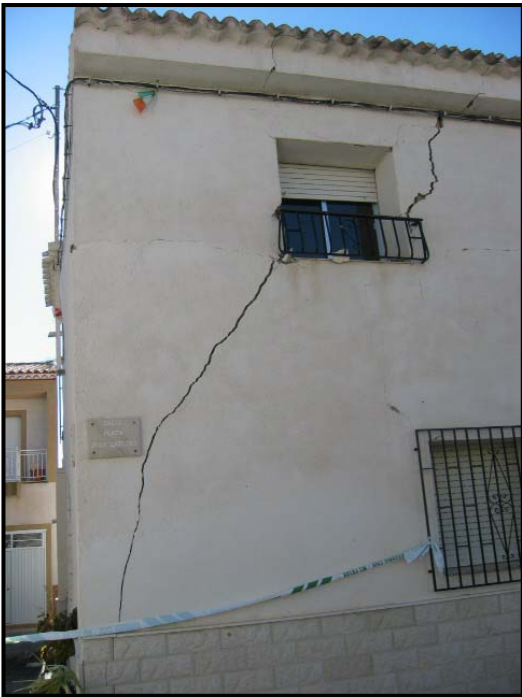
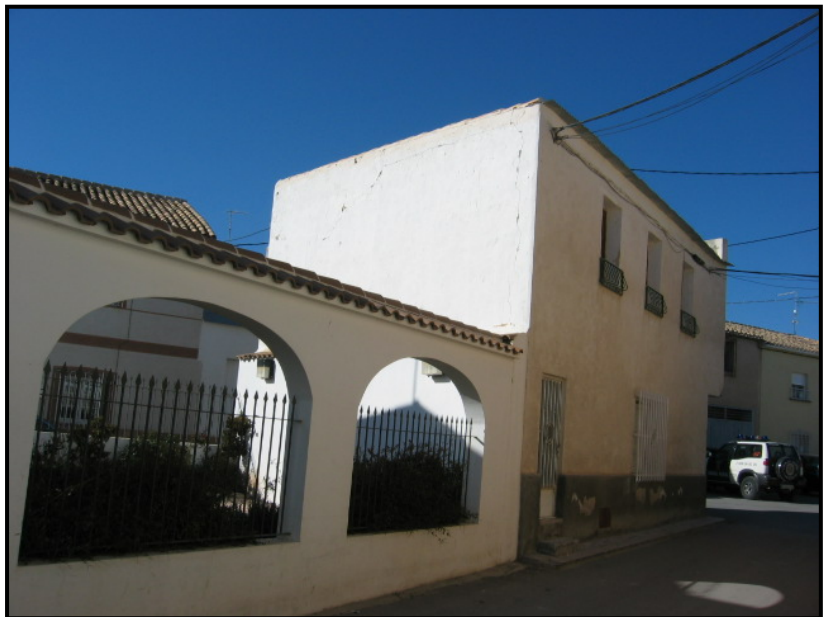
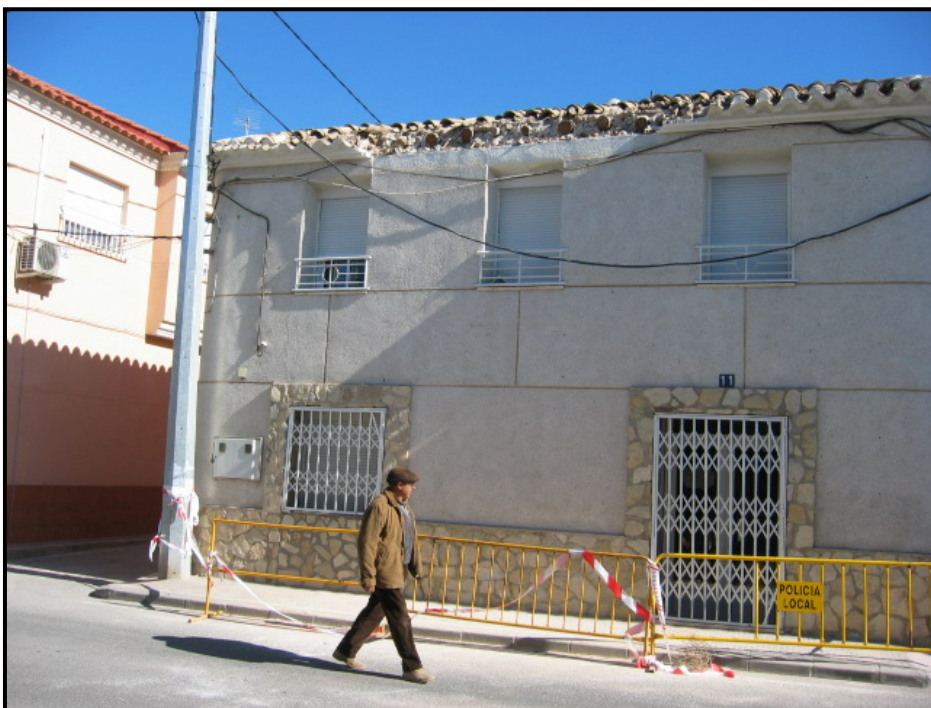
Otro tipo de estructura no tan vulnerable como el anterior se caracteriza por estructuras de una o dos plantas con muros de carga de fábrica de ladrillo y forjados de hormigón armado, cuyo principal problema es la falta de conexión entre muros-forjados-cubierta y la pobre cimentación (en algunos casos). También se ha observado que algunas de estas construcciones tienen pilares de hormigón armado manteniendo el muro de carga perimetral, es decir, que los forjados descansan, por un lado en los muros de carga y los pilares son apoyos intermedios.

Ejemplos de daños en estructuras de muros de carga de fábrica de ladrillo y forjados de Hormigón armado en Zarcilla de Ramos

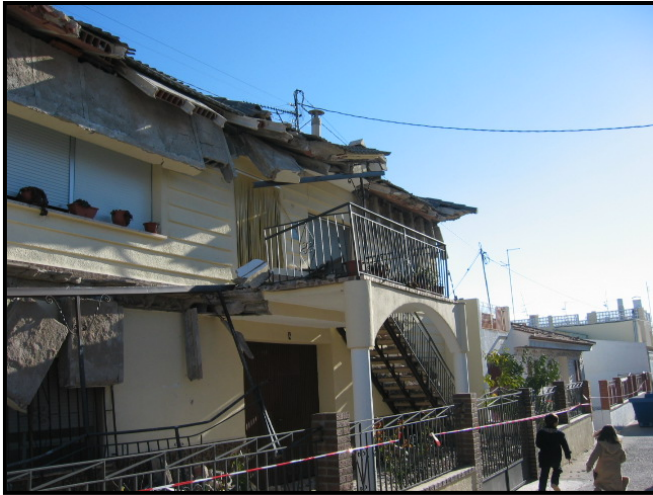
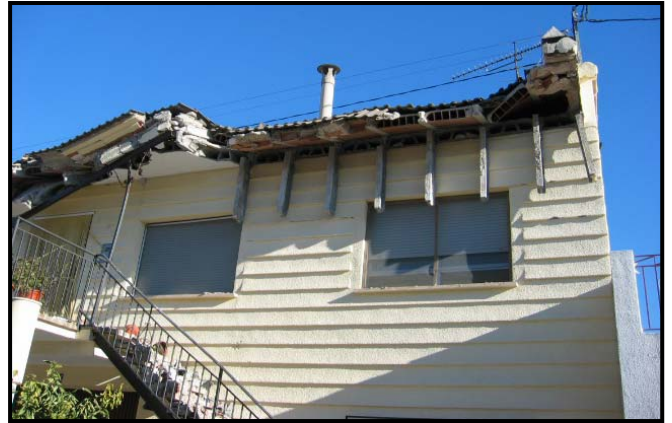
Ejemplo de daños en estructuras de muros de carga de fábrica de ladrillo y forjados de Hormigón armado en La Paca

En algunos casos puntuales se ha incrementado la vulnerabilidad de este tipo de estructura mediante la autoconstrucción, es decir, una precaria ejecución de la estructura caracterizada por falta de atado perimetral de los elementos horizontales mediante zunchos, falta de refuerzos (negativos) en los voladizos, mezcla de diferentes tipos de bovedillas y viguetas en los forjados, etc.

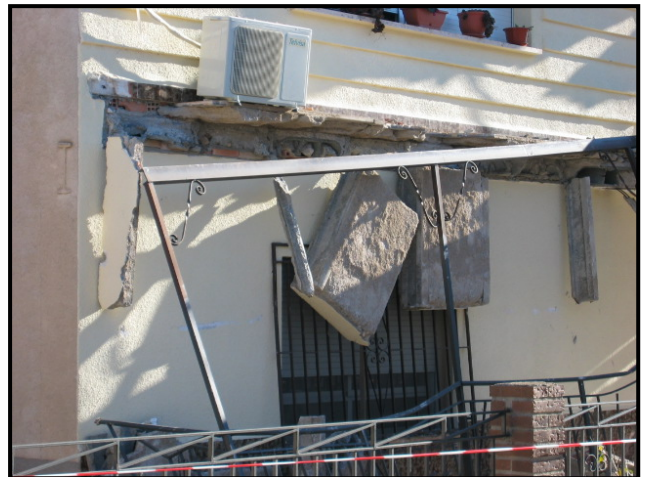
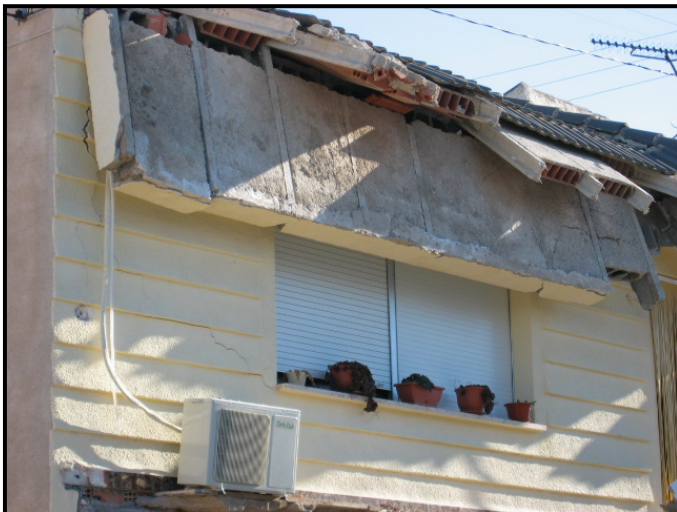
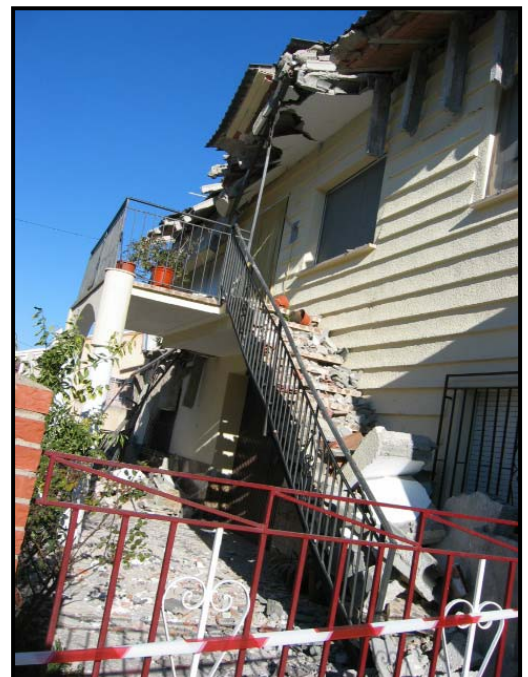
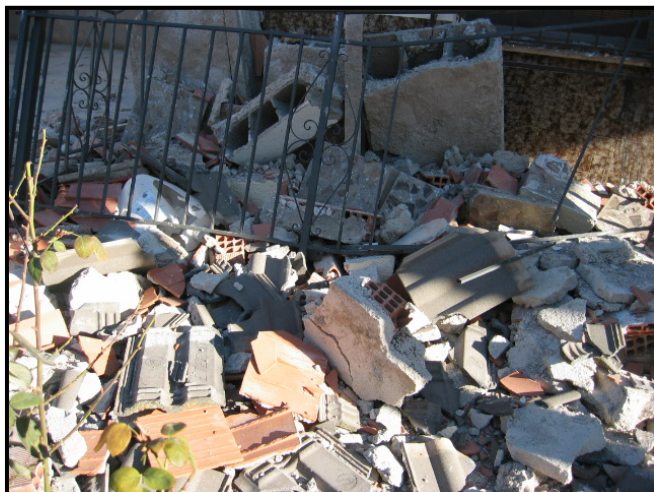
Ejemplos de daños en estructuras de muros de carga de fábrica de ladrillo y forjados de Hormigón armado en Zarcilla de Ramos

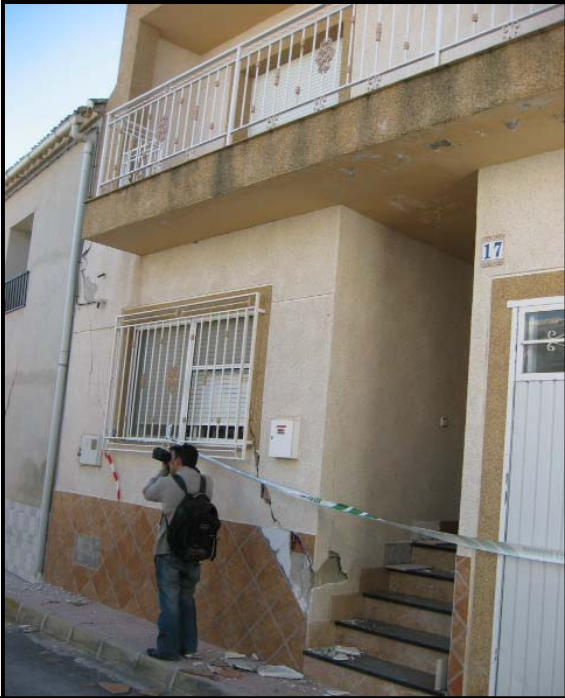
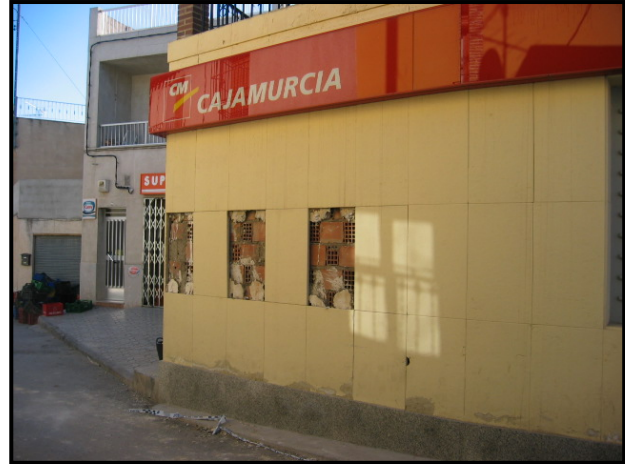
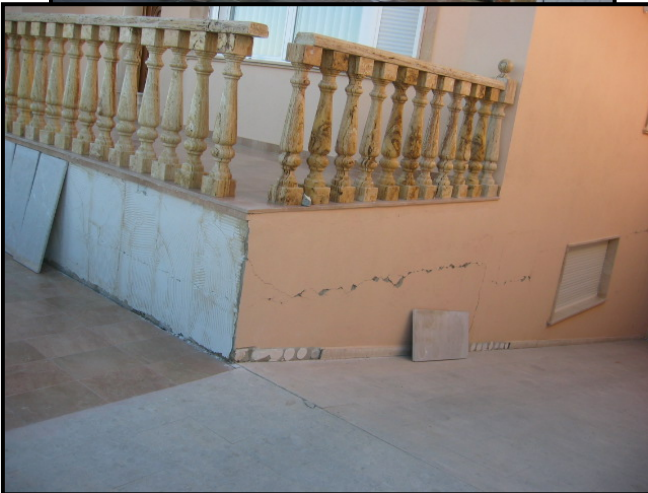
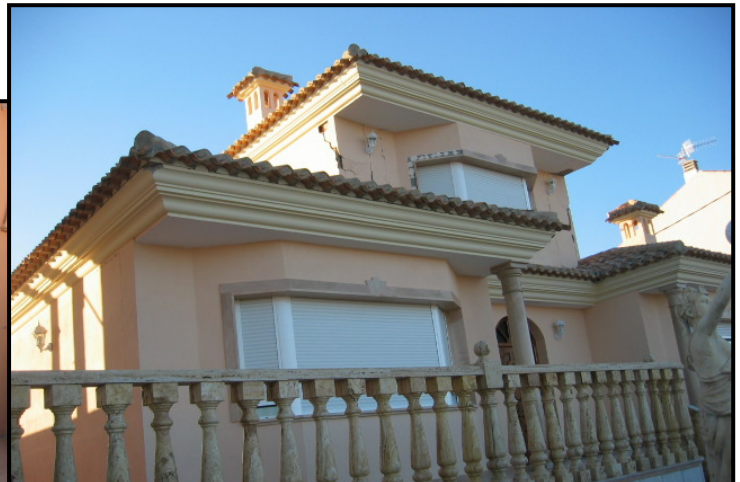
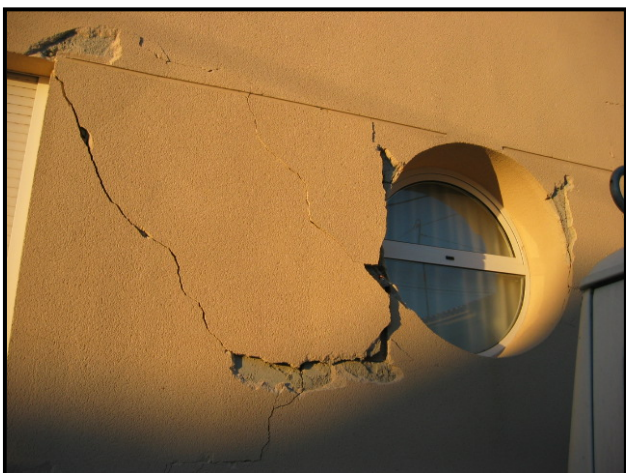
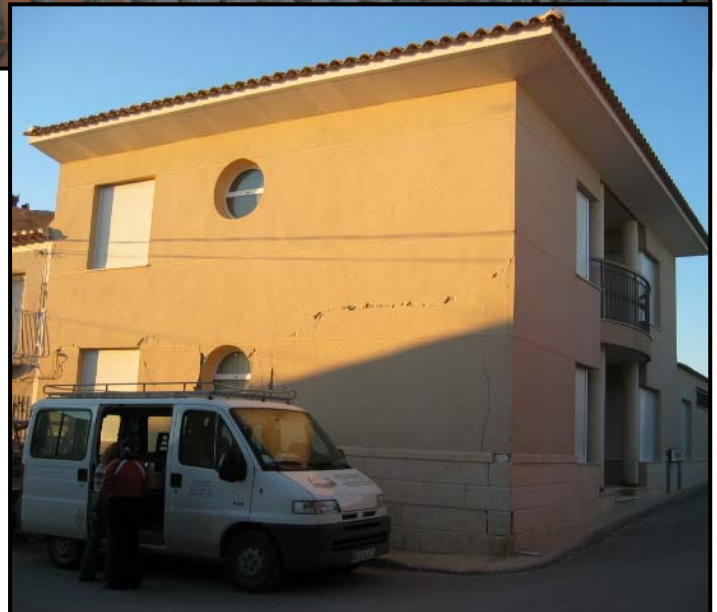
Existe otro tipo de estructura que también abunda en estas localidades pero que se ha visto menos afectada por ser menos vulnerable (tipo C de la EMS-98): se trata de estructuras de pórticos de hormigón armado con forjados unidireccionales de una o más alturas que, debido a su ductilidad, han sufrido daños no estructurales abundantes, tales como fisuras en revestimientos interiores y exteriores, en las uniones de los paños de fábrica con los pórticos, desprendimientos de alicatados y falsos techos, etc.

Ejemplos de daños en estructuras de muros de carga de fábrica de ladrillo y forjados de Hormigón armado en Zarcilla de Ramos

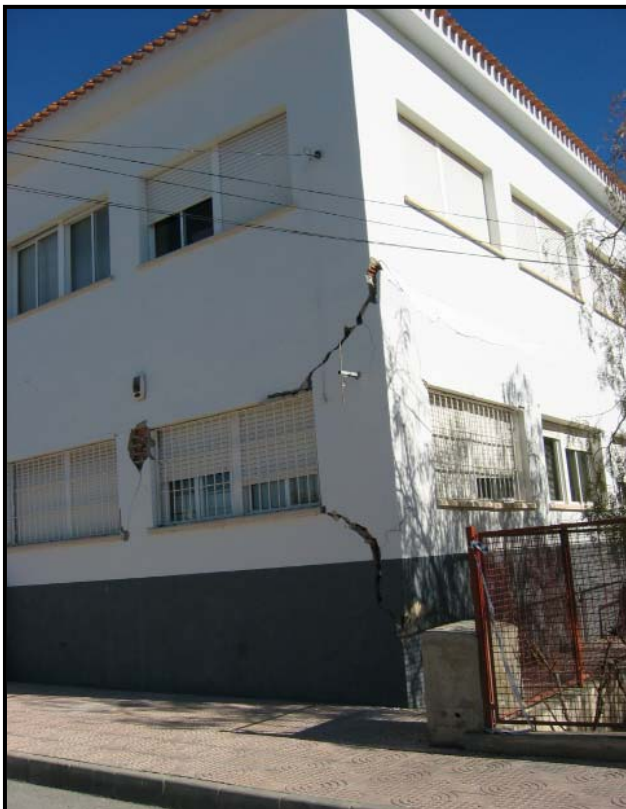
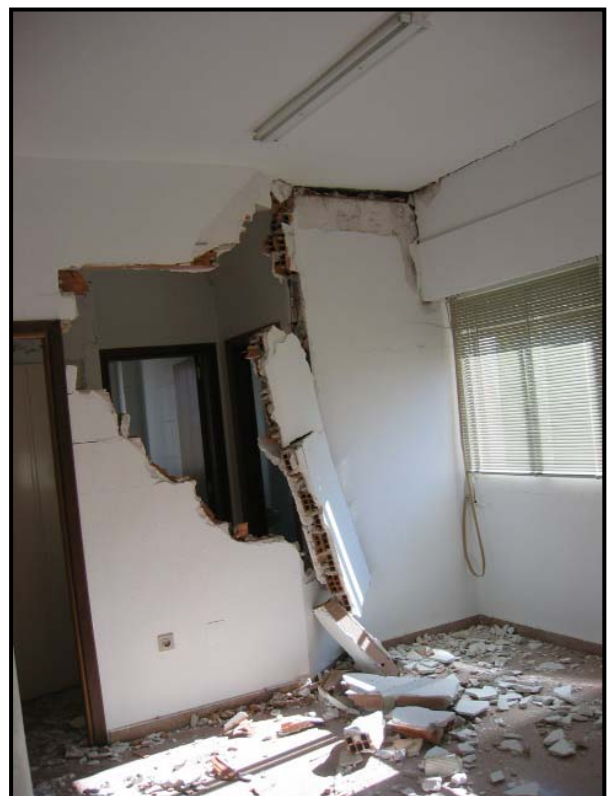
Además de los numerosos daños no estructurales, se aprecia la posibilidad de daño estructural en el Centro Social de La Paca:

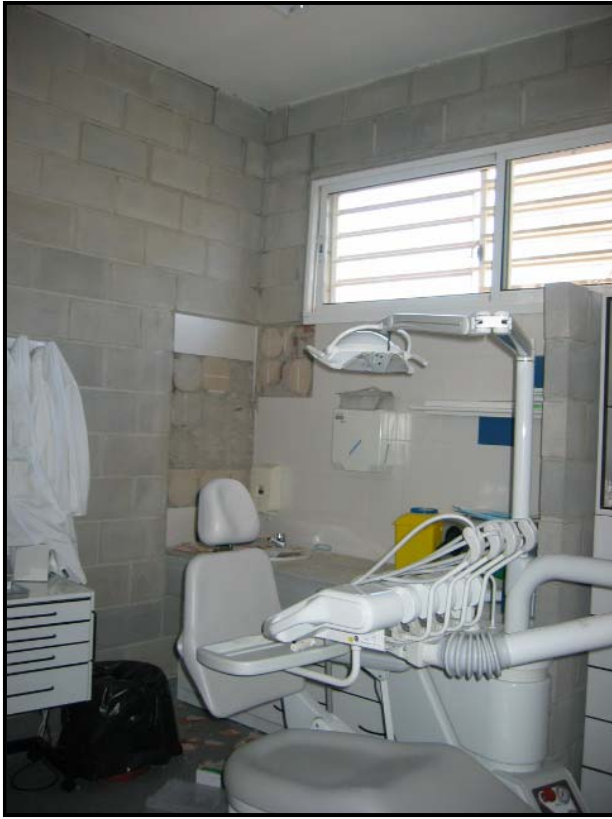
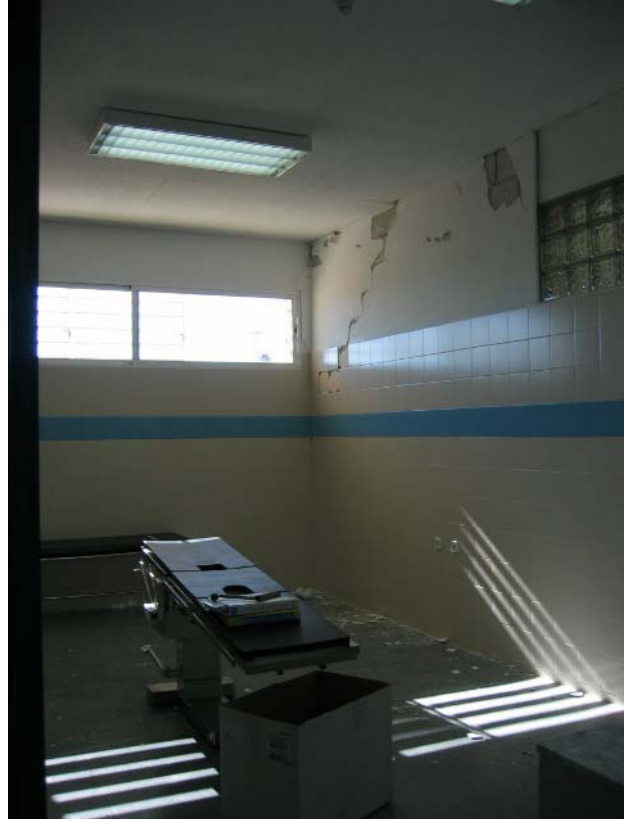
Como daño no estructural relevante que afecta una edificación que presta un servicio indispensable a la población tenemos el ejemplo del Centro de Salud de La Paca:

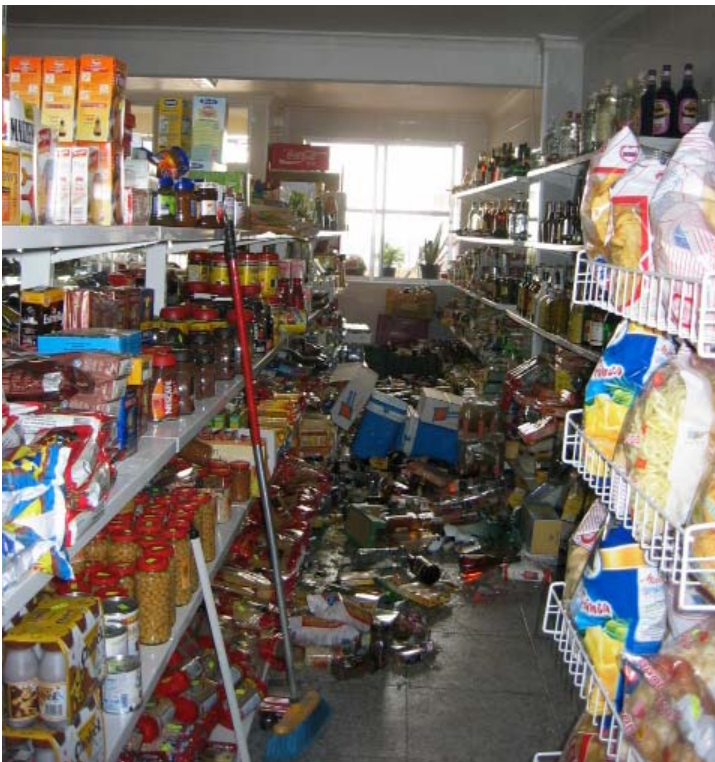
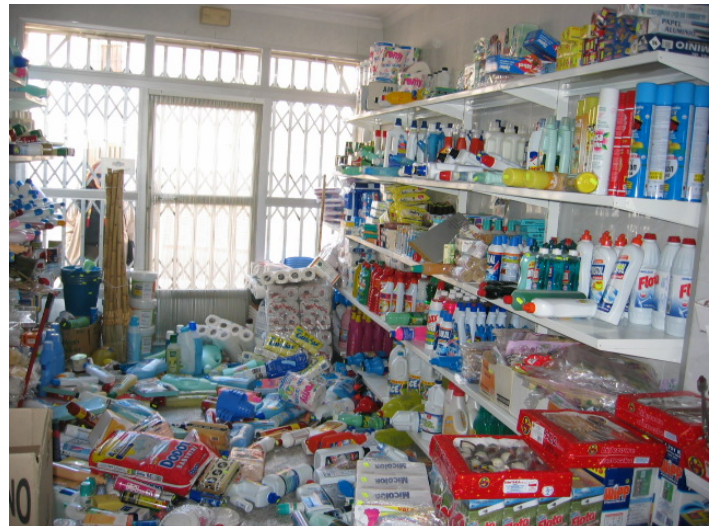
Otros daños no menos importantes han sido la caída de objetos que, en lugares como supermercados, tiendas y comercio en general han supuesto un grave problema:

Ejemplo de caída de objetos en un supermercado de Zarcilla de Ramos
