Sismo cerca de Crucecita, Oaxaca / Earthquake near Crucecita, Oaxaca

Características del evento / Event characteristics

Región / Region: Crucecita, Oaxaca
Fecha / Date: 23/06/2020
Hora / Time: 10:29:02 (UTC-5)
Mw: 7.5

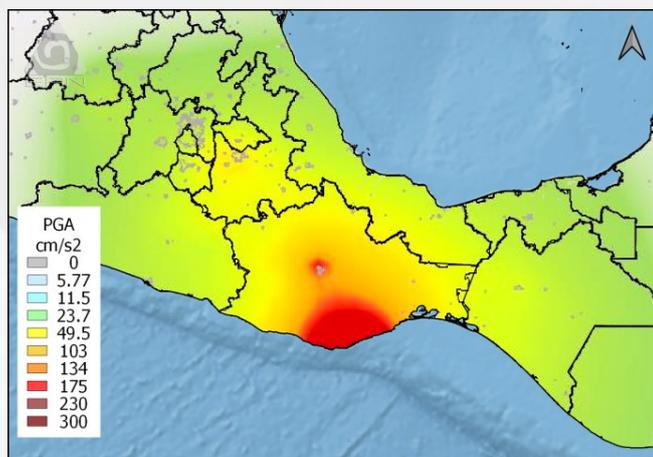
El sismo registró intensidades de hasta 444 cm/s^2 en una estación en Huatulco, la más cercana al epicentro. Por otro lado, la estación ubicada en el centro de Oaxaca (OXIG) registró una intensidad de casi 200 cm/s^2 .

Mapa preliminar de intensidades / Preliminary intensity map
 (Instituto de Ingeniería, UNAM)

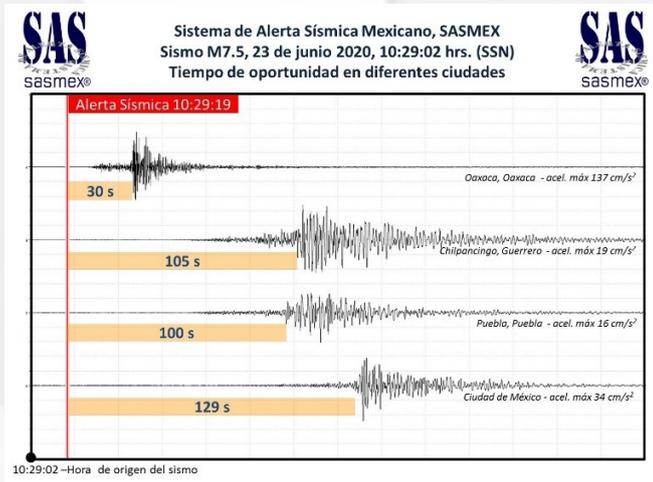
Por otro lado, al tratarse de un sismo ocurrido a más de 500 km de la Ciudad de México, en el estado de Oaxaca y al estar dentro de la cobertura del Sistema de Alerta Sísmica Mexicano (SASMEX), habitantes de la Ciudad de México tuvieron hasta 120 segundos para poner en marcha los protocolos de seguridad. En la siguiente imagen se puede observar el tiempo de oportunidad de algunas otras ciudades como Chilpancingo y Puebla.

*Tiempo de oportunidad de algunas ciudades
Fuente: <https://twitter.com/SASMEX>*

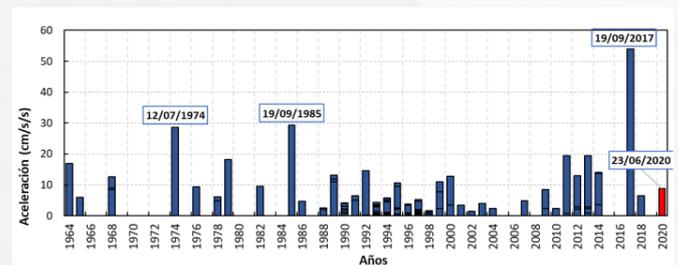
En la siguiente figura se muestra las intensidades registradas en la **estación de CU** (Ciudad Universitaria, UNAM) desde 1964. Se aprecia que la intensidad, medida como la aceleración máxima registrada, no fue muy grande. De hecho, han ocurrido en 66 años, 23 sismos que han causado una intensidad igual o mayor a la de este sismo. Es decir, una **intensidad mayor o igual a la registrada por este sismo en CU se presenta en promedio casi cada tres años**, sin duda, una intensidad muy frecuente.
