EFFECTOS DEL TERREMOTO DE LORCA EN LAS EDIFICACIONES:

INFORME PRELIMINAR. M. FERICHE Y EQUIPO DE TRABAJO DEL IAGPDS

DAÑOS ESTRUCTURALES

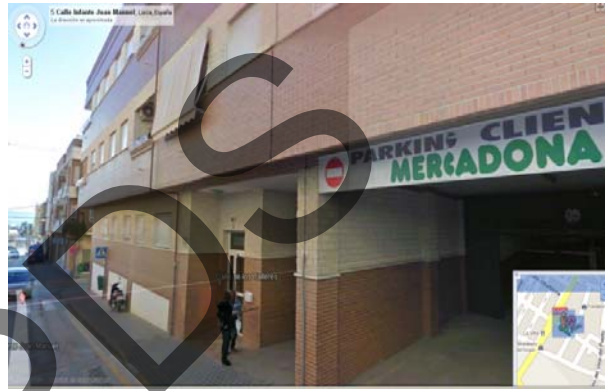
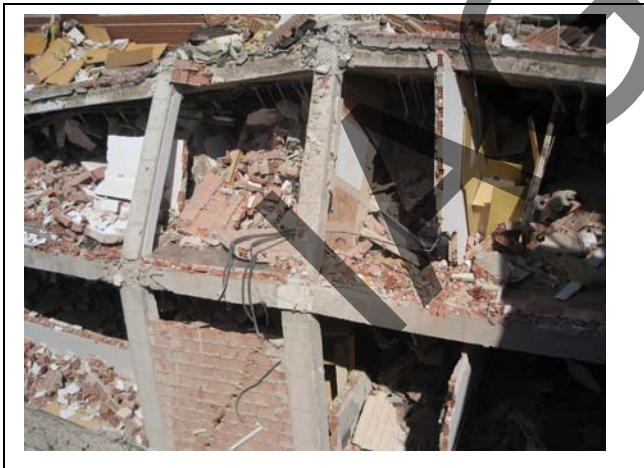
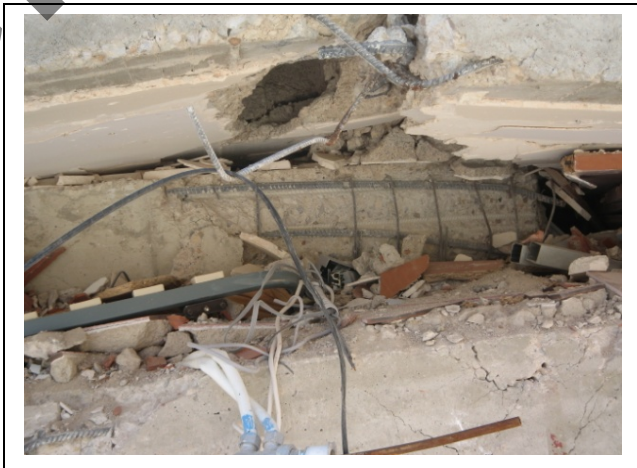
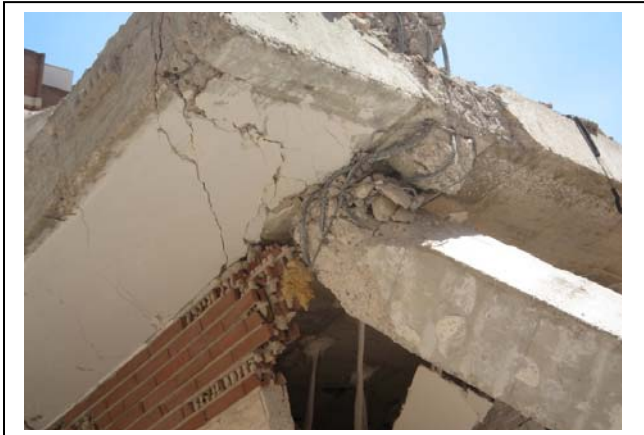
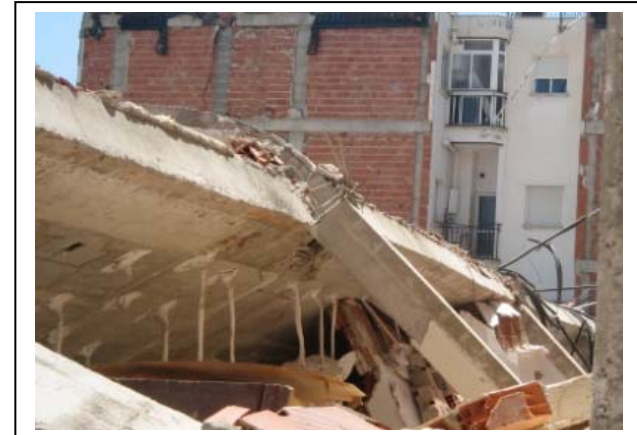
Colapso de edificio en calle Infante Juan Manuel y Calle Talleres (3 alturas y semisótano del año 2001) tipo “pancake” debido, probablemente, por fallo de pilares cortos unido a losa fuerte-pilar débil. Los vecinos informan de grietas previas. En las fotos anteriores al sismo, se puede apreciar que estaba situado en pendiente, con pilares cortos que aumentaban de longitud conforme descendían la calle. Falta de estribos y de diámetro de éstos en nudos. Curiosamente, tenía anclados los cerramientos a la estructura.

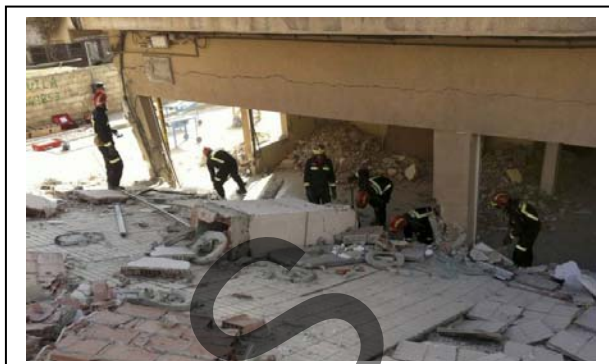
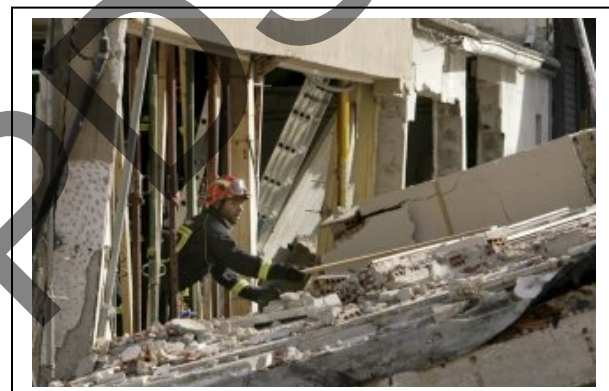
Edificio en CL INFANTE JUAN MANUEL 2. (a demoler)

Edificio de 3 alturas del año 1975 con planta baja diáfana. La estructura de este edificio se vio gravemente afectada por el colapso del edificio colindante. Ha de ser demolido.

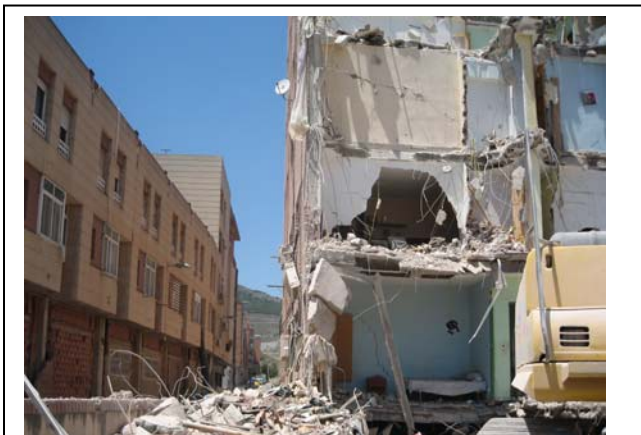
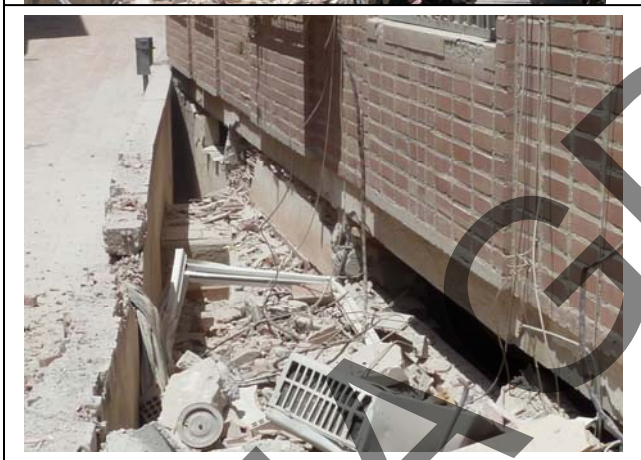
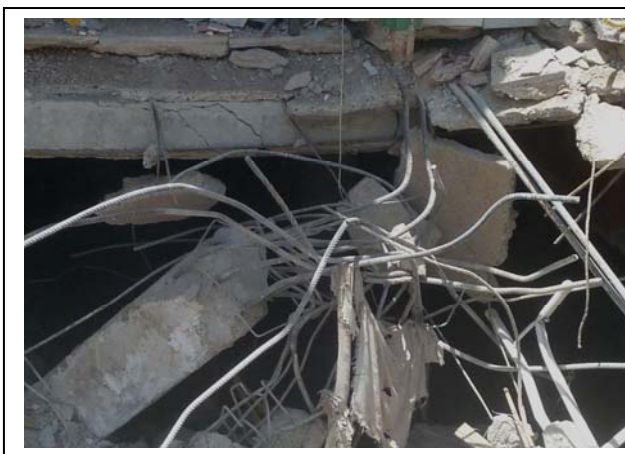
Edificio en CR GRANADA 51 a 57. Demolido

Conjunto de edificios de 5 alturas y semisótano del año 1978. La estructura se ha visto gravemente afectada por el mal comportamiento de los pilares cortos del semisótano.

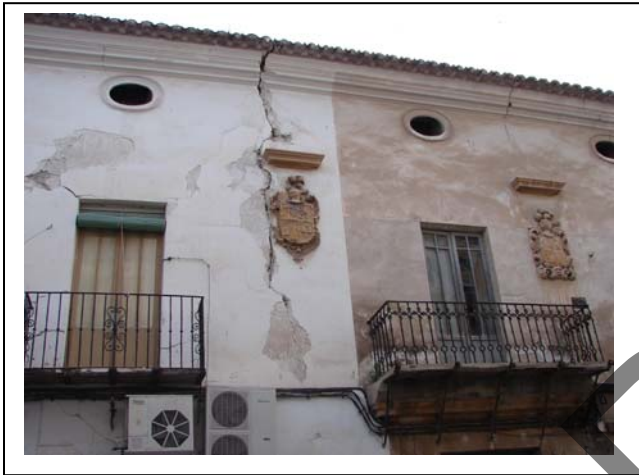
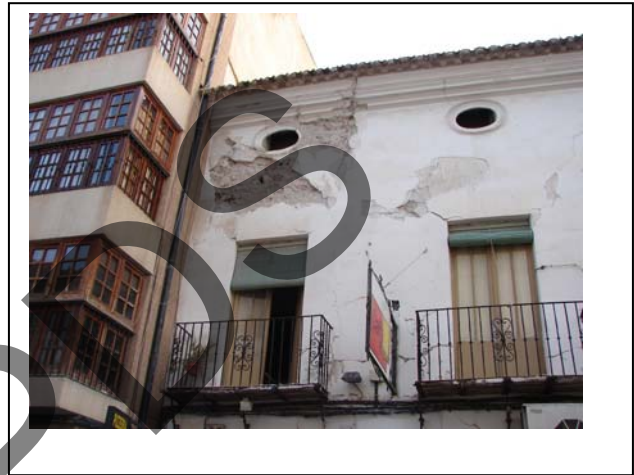
Edificio en CL ALAMO 4.

Edificio de dos alturas del año 1910 de estructura de muros de fábrica de ladrillo.
