VULNERABILIDAD Y DAÑO EN EL TERREMOTO DE LORCA DE 2011

Vulnerability and earthquake damage in Lorca 2011

M. Feriche⁽¹⁾, F. Vidal^(1,2), G. Alguacil^(1,2), M. Navarro⁽³⁾, C. Aranda⁽¹⁾

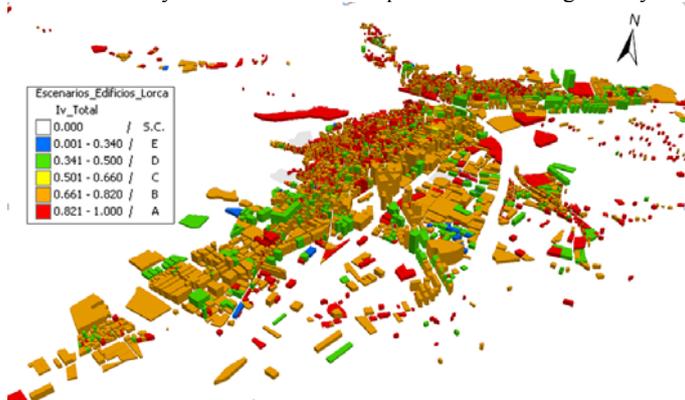
Figura 1 – Vulnerabilidad de las edificaciones en función del Iv1 (sin modificar) y su equivalencia con las clases de vulnerabilidad de la EMS98. (Vulnerability of buildings based on Iv1 (unmodified) and their equivalence with EMS98 vulnerability classes).

En ambas figuras se puede apreciar cómo el casco antiguo de la ciudad aparece como la zona más vulnerable, con numerosas edificaciones de clase A (color rojo) y el resto de clase B (color naranja). La existencia de gran cantidad de edificios patrimoniales da, así como de cortijos de elevada vulnerabilidad, dan lugar a la gran dispersión del color rojo (correspondiente a la clase A) por toda la ciudad. En la Fig.2 se aprecia un incremento de la vulnerabilidad en la zona suroeste de la ciudad, concretamente en el barrio de La Viña, el más dañado por los terremotos de mayo de 2011. En esta zona, la tipología más representativa es una estructura de pórticos de hormigón armado con semisótano (pilares cortos) o piso débil construida con anterioridad al año 2002.

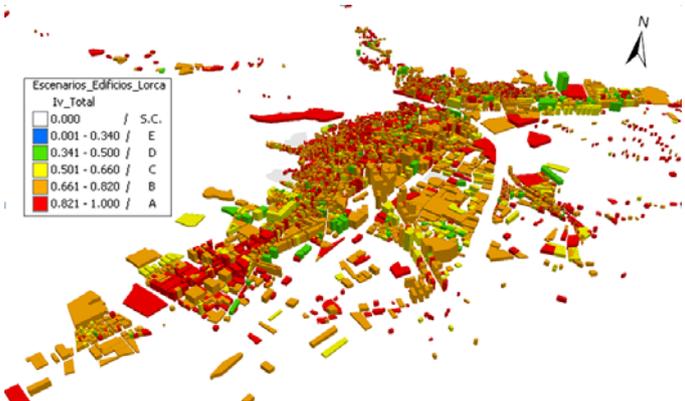
Figura 2 – Vulnerabilidad de las edificaciones en función del Iv2 (modificado) y su equivalencia con las clases de vulnerabilidad de la EMS98. (Vulnerability of buildings based on Iv2 (modified) and their equivalence with EMS98 vulnerability classes).

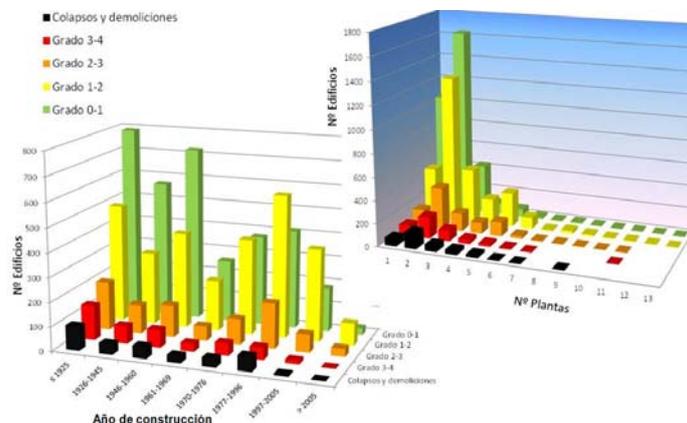
Resulta interesante la distribución del daño en función del año de construcción de los edificios y del número de plantas, representado en la Figura 7. En dicha figura se puede apreciar que, tanto los edificios demolidos como los de daños graves son, en su mayoría anteriores a 1997 y, respecto al número de plantas, los daños se concentran en edificios de 1 a 5 plantas..

Figura 7 – Distribución de los daños del terremoto del 11-5-2011 en función del año de construcción y del número de plantas. (11-5-2011 earthquake damage distribution respecting year of build and number of stories).

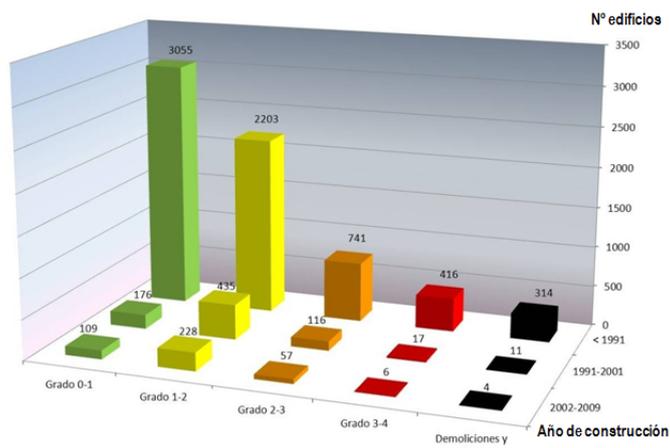
Al realizar el análisis hemos podido comprobar que los daños se concentran en aquellos edificios construidos con anterioridad al año 1991, lo que refleja una alta repercusión de las normativas en los daños.

Figura 8 – Distribución de los daños del terremoto del 11-5-2011 en función de la entrada en vigor de las normativas tecnológicas. (11-5-2011 earthquake damage distribution respecting year of build and number of stories).

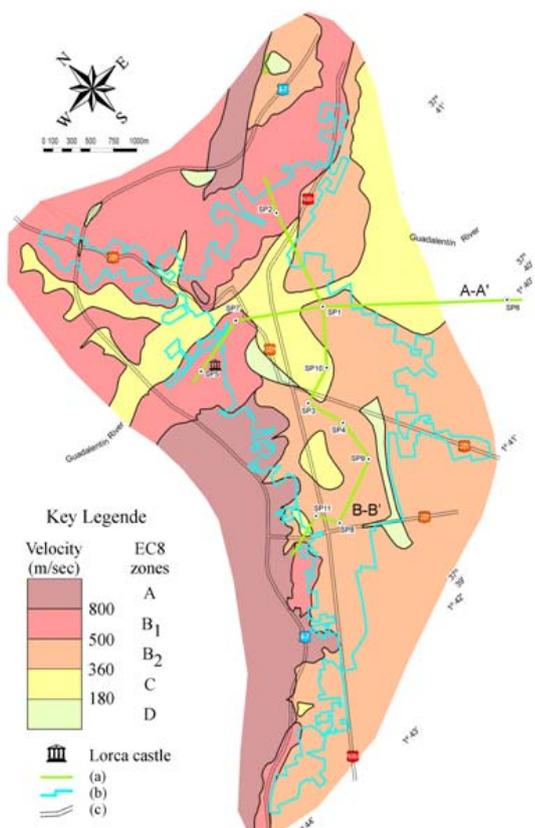
Figura 9 – Clasificación Vs³⁰ del suelo de Navarro et al. (2012). (Lorca soil classification using VS30 value).

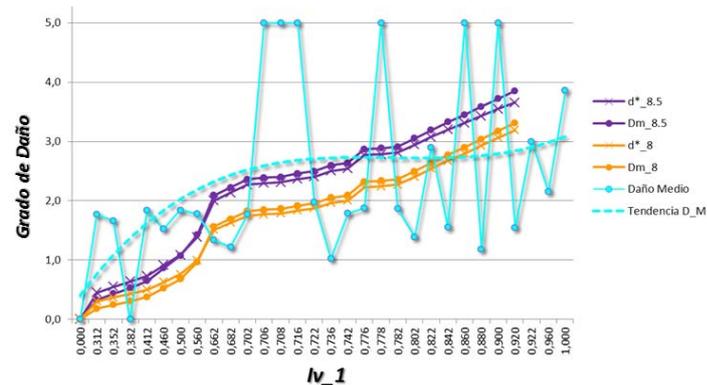
Comparando los valores del daño medio (μ_D y Dm) para cada uno de los valores de Iv (Iv1 sin corregir e Iv2 o corregido) y cada uno de los escenarios (7.0, 7.5, 8.0, y 8.5) con los valores del daño medio real correspondientes al terremoto del 11-5-2011, se ha podido comprobar que los valores para Iv1 están por debajo del daño real, tanto para I=8, como para I= 8.5 (Fig. 10).

Figura 10 – Comparación del Dm del terremoto del 11-5-2011 (turquesa) con los Dm/ μ_D correspondientes a los escenarios de I= 8.0 y 8.5 para Iv_1. (Comparison between Dm 2011 earthquake and the Dm/ μ_D with I= 8.0 and 8.5 scenarios for Iv_1).

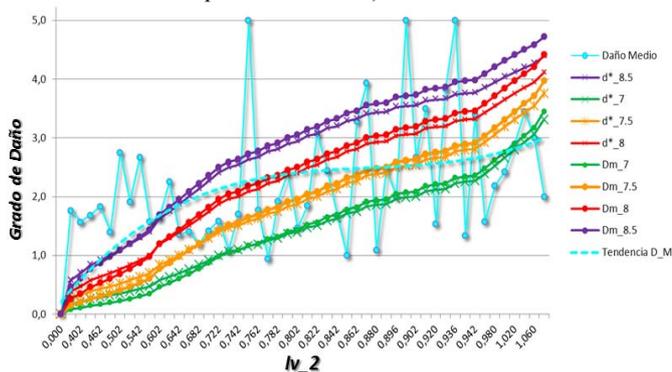
Por esta razón se decidió ponderar algunos de los modificadores de comportamiento, tal y como se reflejó en el apartado anterior anterior, y así obtener un Iv_2 más próximo a la realidad que el Iv_1. La Figura 11 refleja este hecho: el Dm real (turquesa) coincide con el Dm_8.5 hasta un Iv_2 de 0.6, está por encima del Dm_8 hasta un Iv_2 de 0.8, del Dm_7.5 hasta un Iv_2 de 0.88 y del Dm_7 hasta un Iv_2 de 1. Con esto queremos decir que los daños provocados por los terremotos del 11-5-2011 corresponden a una intensidad media de VIII (están por encima del 8.5 en algunos casos y superan claramente los correspondientes a I= 7).

Figura 11 – Comparación del Dm del terremoto del 11-5-2011 (turquesa) con los Dm/ μ_D correspondientes a los escenarios de I= 7.0, 7.5, 8.0 y 8.5 para Iv_2. (Comparison between Dm 2011 earthquake and the Dm/ μ_D with I= 7.0, 7.5, 8.0 and 8.5 scenarios for Iv_2).

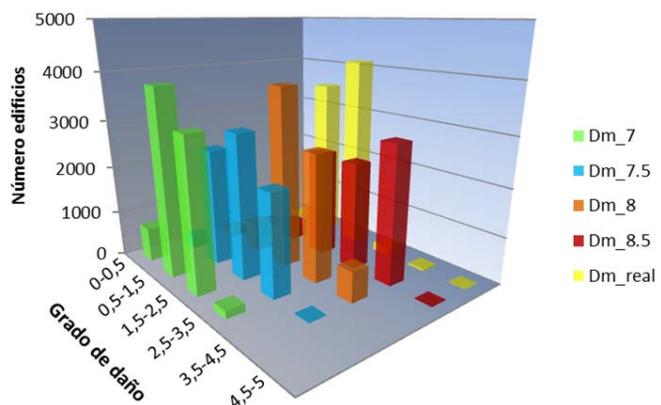
También se han comparado los daños del terremoto de 2011 con los obtenidos en este estudio (Fig. 12) y se ha podido apreciar la irregular distribución para cada uno de los escenarios. Además se aprecia que la distribución más similar a la del terremoto de 2011 es la correspondiente al escenario de I= VII, aunque no refleja los daños superiores a 3.5.

Figura 12 – Distribución del grado de daño para Iv_2 para cada uno de los escenarios respecto del terremoto del 11-5-2011. (Iv_2 damage distribution for each scenario respecting the 11/05/2011 earthquake damage scenario).

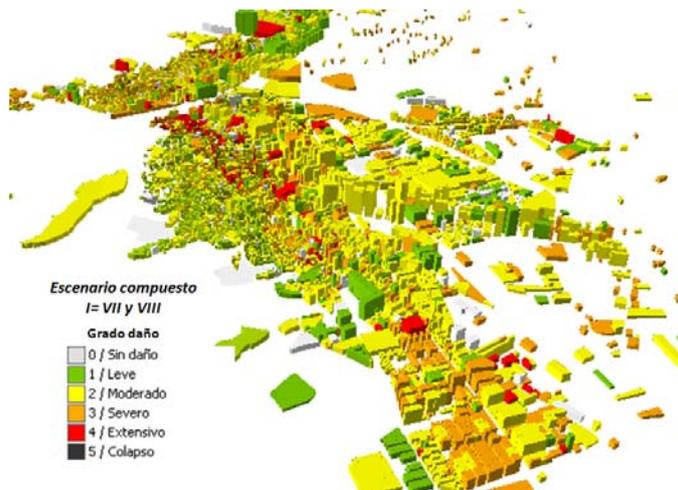
Basándonos en los gráficos anteriores y en el mapa de comportamiento del terreno de la Figura 9, hemos elaborado un escenario de dañosa partir del Iv_2 (modificado) aplicando una I= VII en terrenos duros y una I= VIII en terrenos de dureza media y blanda. El resultado (Fig. 13) es un escenario muy similar al del terremoto del 11-5-2011 (Fig. 3), en el que hay una zona de menor intensidad en la parte Este de la ciudad (y por tanto con menor grado de daño), mientras que en el resto (terrenos de dureza media–blanda correspondientes a zonas de depósitos aluviales y coluviales) la intensidad es VIII y los daños mayores.

Figura 13 – EDS obtenido a partir de Iv_2 y de los escenarios de I= VII y VIII. (EDS made from Iv_2 and I= VII / VIII scenarios).
