Terremoto de Bullas del 29-01-05

Parámetros del terremoto:

Fecha: 29 de enero de 2005

Magnitud (Richter): 4.9

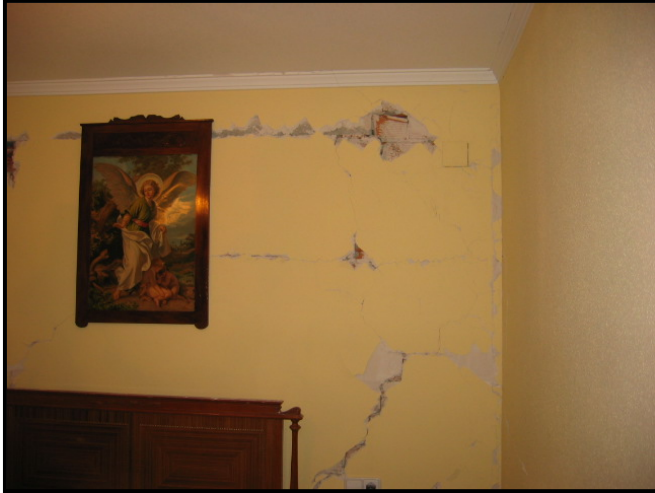
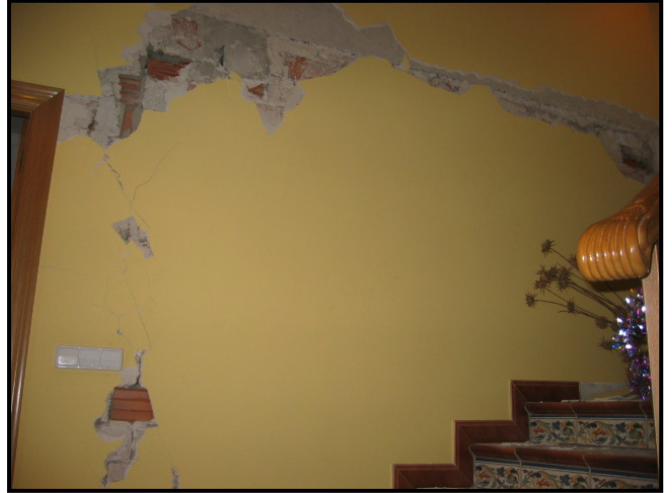
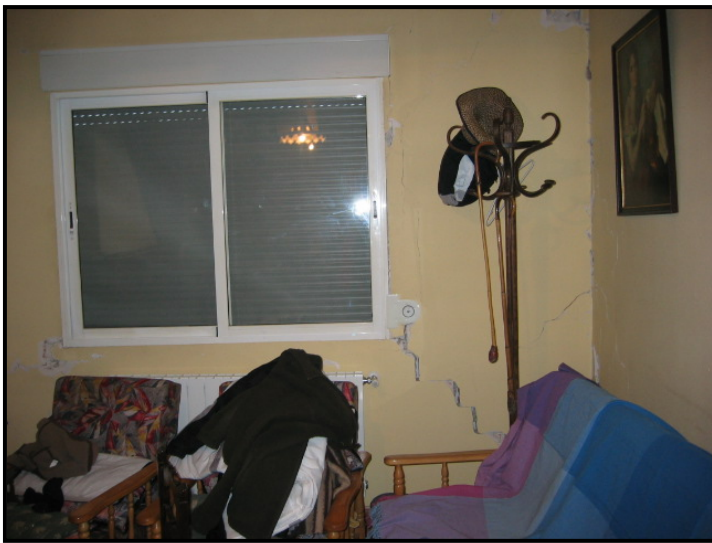
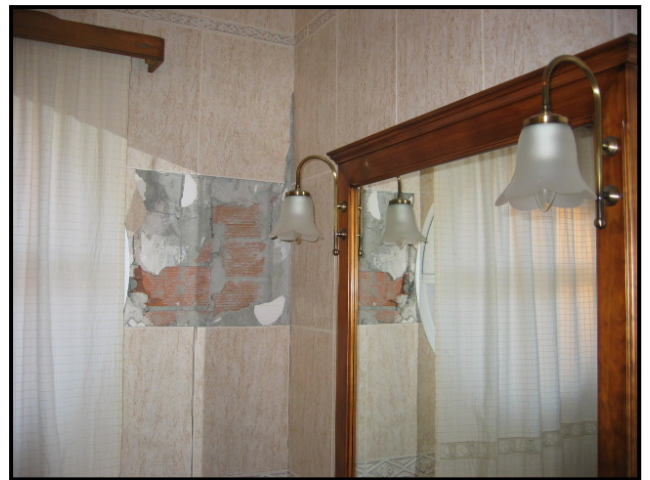
Ejemplos de daños en estructuras de muros de carga de fábrica de ladrillo y forjados de Hormigón armado en Zarcilla de Ramos
